# 脱硝 SCR 反应器内部积灰原因分析及治理

(太仓港协鑫发电有限公司, 江苏 太仓 215433)

**摘 要:** 脱硝 SCR 反应器入口导流板安装不合理, 声波吹灰器布置欠缺存在吹灰死角等致使反应器内部严重计划, 造成脱硝催化剂蜂窝孔堵塞, 影响反应器差压及脱硝效率, 给脱硝系统及机组安全可靠运行带来重大隐患, 为降低及消除设备系统缺陷与隐患必须采取防范措施加以治理。

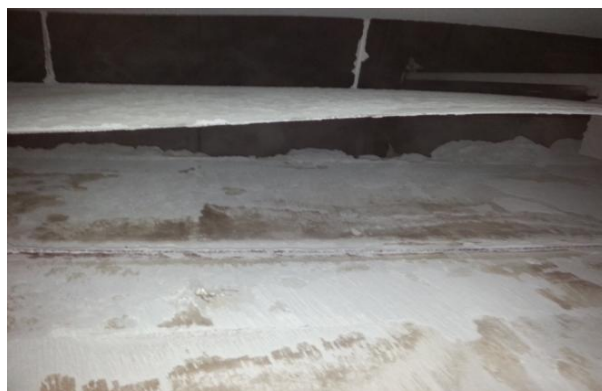
图 1 导流板处积灰

脱硝入口导流板设计不合理烟道内会出现局部低速区, 此处飞灰沉积形成灰堆, 检查 3、4、6 号炉脱硝入口烟道导流板灰堆积较多且板结硬化, 此

处的灰脱落后，声波吹灰器无法清除就会造成催化剂堵灰，4B 侧和 6A 侧堵灰主要是此因素造成的。见图 1。

烟气流向与烟道不平行, 形成烟气分离现象, 会出现局部低速区, 烟气中粉尘由于重力作用沉积; 此种情况应改进脱硝入口烟道导流板布置, 检修期间进行处理。

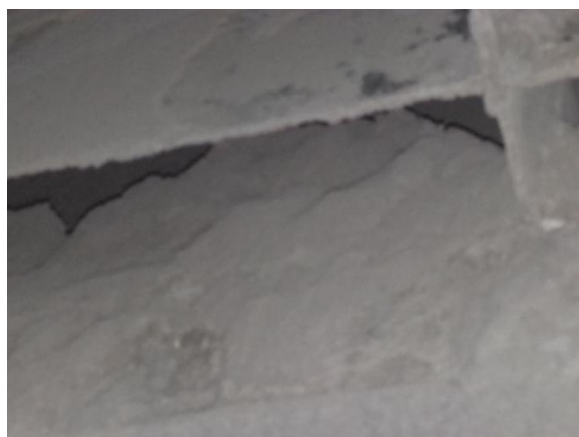
脱硝催化剂上部工字钢梁两侧及上部也会形成飞灰沉积并形成板结状，在堆积高度达到一定程度及积灰受到震荡后落下堵塞催化剂，因瞬间落下的板结状积灰不能随烟气及时排走，导致堵塞部位积灰越来越多，从而大面积堵塞催化剂。见图 2、3。

图 2 钢梁上板结的灰

工字钢梁两侧积灰并形成板结, 在堆积高度达到一定程度及积灰受到震荡后落下堵塞催化剂, 导致堵塞部位积灰越来越多, 从而大面积堵塞催化剂。在工字钢梁两侧加装钢板消除易积灰空间。目前 5、6 号炉已经进行了改造, 3、4 号机组 C 修期间进行。

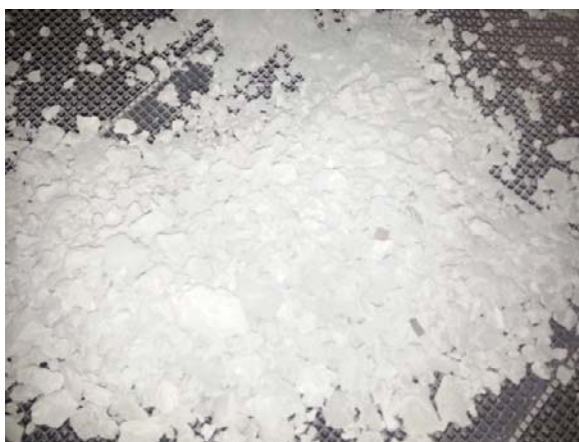
图 3 钢梁上落下的灰

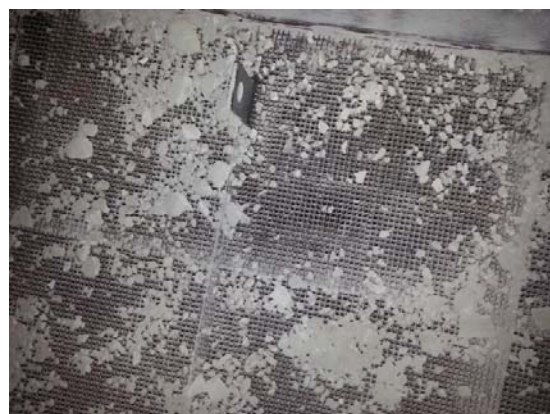
烟气中的焦粒（俗称爆米花灰）被带入脱硝装置，造成催化剂上部铁丝网堵塞，3、4、6 号炉脱硝催化剂上部铁丝网上都存在焦粒。3、4 号炉掺烧菲律宾煤期间锅炉结焦加剧，可能有部分焦粒被带入催化剂。检查 6 号炉催化剂上部焦粒也较多，但 6 号炉未掺烧菲律宾煤与印尼煤，主要掺烧褐煤，说明不完全是由于掺烧菲律宾煤造成，其它煤种也存在此现象。目前这种焦粒产生的原因不明。见图 4、5。

图 4 铁丝网上面的焦粒

为有效的清楚颗粒状焦粒, 建议在省煤器出口设置金属丝网拦截, 并配置蒸汽吹灰器, 定期进行吹灰, 以防止金属丝网堵塞; 另外建议在省煤器至脱硝入口烟道处加装灰斗, 使大颗粒的焦粒落入灰斗。

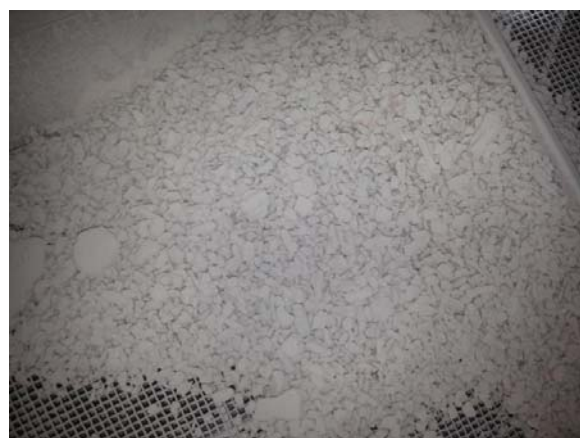
图 5 铁丝网上部清扫的焦粒

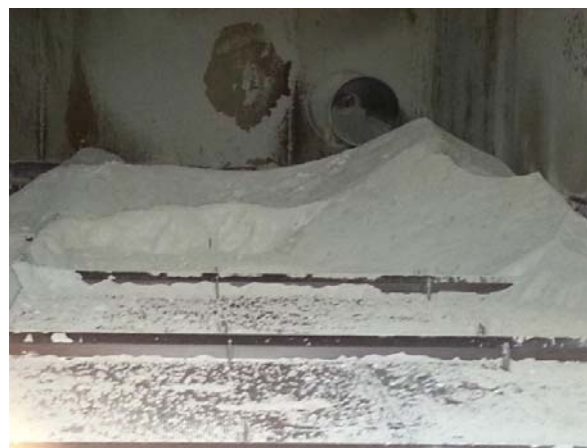
声波吹灰器不能完全覆盖所有催化剂，存在吹灰死角，另外声波吹灰器膜片老化存在发声不正常的情况。3、4 号炉多个声波吹灰器发声尖锐，6 号炉声波吹灰器声音较小。根据催化剂内部积灰检查情况发现，有的吹灰器远端积灰较多，说明吹灰器吹灰效果差，有的在吹灰器口处就有大量灰堆积，说明此声波吹灰器工作不正常。见图 6。

图 6 声波吹灰器出口处积灰严重

3、4 号机组每层催化剂只安装 3 个声波吹灰器, 催化剂一个角没有布置声波除灰器存在吹灰死角, 在检修期间加装一个; 加强声波吹灰器的维护, 将声波吹灰器列入定修项目, 定期进行检修维护。
