市到县汇聚层 A 网改造实践

钱 瑛

(常州供电公司, 江苏常州 213003)

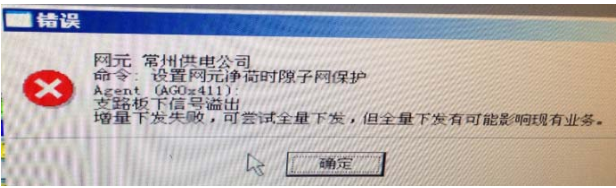
图 4 下发错误告警信息

在业务下发的过程中，出现如图 4 所示告警。

解决：告警显示，增量下发失败，不能配置业务。

导致增量下发无法执行的原因有好几种。命令错误；时隙配置和安装配置发生冲突；设备时分容量不够。

查看对应网元资源使用情况：常州公司扩展子架 26×21，溧阳 19×16，两个网元的时分资源为 32×32，满足条件，不存在时分不够的问题。

根据经验，如果此时进行“全量下发”操作，则运行业务会有瞬断，这是不允许的。所以运维人员对配置数据进行了分析。分析发现：常州公司原有 EPI（1-1-1）的业务配置在多个不同群路的 AU 内，如表 2 所示。

此次配置业务又安排在 2#AUG 上，将占用新的时分容量，这个时候网管就有出错告警了。

运维人员进行分析后，将时隙配置重新调整至 1#AUG，这样业务不占用新的时分，增量下发成功。
