一起 35kV 主变故障的分析诊断

摘 要：文章对一台35kV主变事故进行了分析,对事故变压器进行了简单有效的试验，并准确得出变压器本体故障原因，为现场处理事故提供了参考和依据。

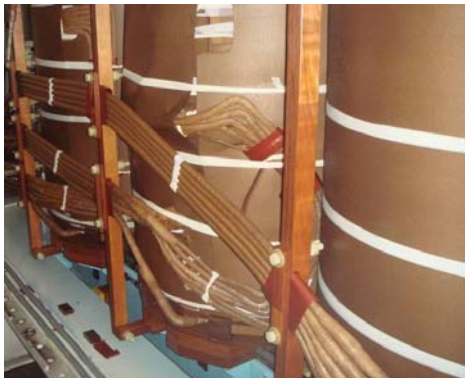
图1 变压器分接引线图

在制造厂对变压器解体检查，发现B相绕组外侧分接引线已经明显错位。如图1所示。

1) 变压器本身结构存在缺陷，绕组最外侧分接引线固定不良。另外，调压绕组试验的导线厚度明显不足，机械强度比较差，在短路冲击下很容易变形。

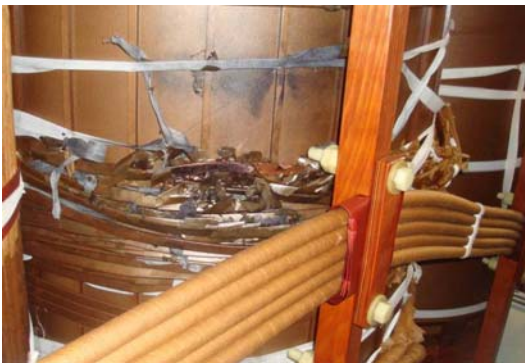
图2 B相调压绕组图

综合直阻的数据，我们分析得出，放电点应该位于B相调压线圈内部或者调压引线部位。故障原因是雷击导致变压器遭受了近区短路或穿越性短路电流，造成了变压器调压线圈的损坏。

打开B相调压绕组围屏后，发现调压绕组变形严重，大部分线饼受电力作用纠结在一起，且有放电现象。

2) 从变压器绕组变形的损坏程度来看，应该是主变在雷击后导致绝缘薄弱，击穿后造成短路电流流过绕组后，导致绕组严重变形。

由于试验已经明显判断出主变的故障情况，现场无法修理，必须返厂大修，所以于故障当晚启动变压器故障应急抢修预案，有效组织抢修力量组织更换主变，并恢复送电。
