10kV OSM12 型开关拒动问题分析及整改

(宿迁供电公司, 江苏 宿迁 223800)

摘 要: 本文重点分析了地区内 10OSM12 型开关连续几次的拒动情况以及开关的动作原理,从动作原理角度分析了出现开关拒动的可能的原因,提出了一系列的整改措施,并简要说明了整改后开关的总体运行情况。

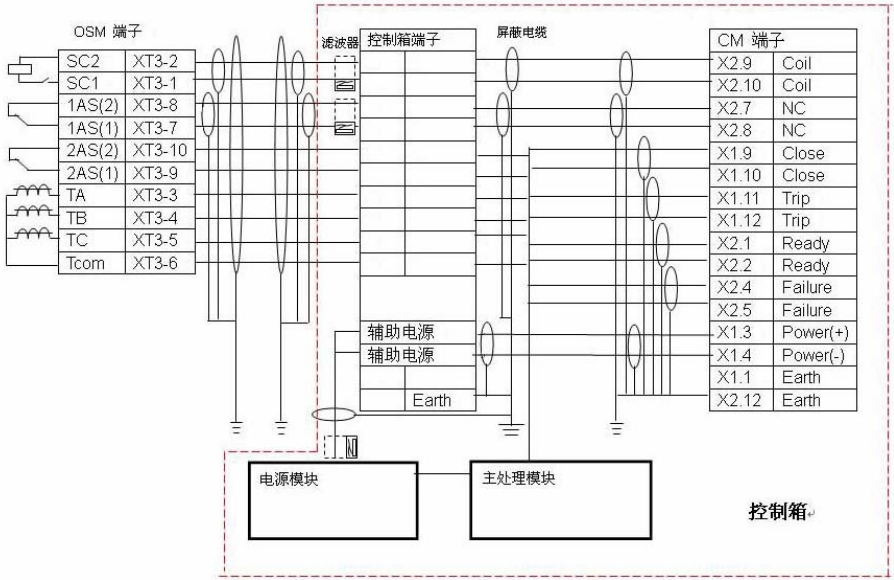
图 1 整改后的接线图

整改后的接线图见图 1。

1) 更换 OSM12 开关从开关本体至开关控制器之间的连接电缆,改用每两芯带一个屏蔽层的(电缆型号为 DJPVPR6×2×1.5m² 每条间隔长度为 4.5m)屏蔽电缆,且屏蔽层可靠接地。

2) 在开关的控制箱内部,控制器到端子排之间的连接线,均采用屏蔽电缆代替现有的控制线(使用 12 芯分层屏蔽电缆),并且屏蔽层要可靠接地,同时控制器的接地线就近接地,不要超过 15cm。

3) 在机构线圈回路、开关状态采样回路及电源回路加装铁氧体滤波器,并且穿过的线要缠绕 2 圈以上,这样可以有效消除由于内部原因而引起的电磁感应而使开关拒动的问题。
