一起 220kV 无间隙氧化锌避雷器故障原因分析及处理对策

摘 要: 本文介绍了对一起避雷器泄露电流表泄露电流数据偏大现象进行跟踪分析和处理的过程。通过对避雷器泄露电流表的更换、红外测温、停电测试、避雷器解体等处理方法最终找出故障原因并制定相应对策, 该处理过程和对策对无间隙氧化锌避雷器安全运行和故障处理具有参考意义。

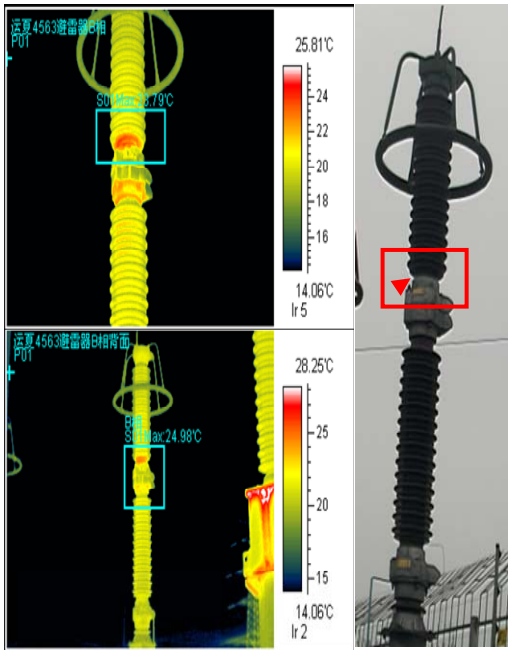
图 1 4563 避雷器红外测温及可见光图片
10 月 12 日晚试验班组组织技术人员对该组避

雷器进行红外测温, 找出设备的发热部位, 进行进一步原因分析, 红外测温结果显示在 B 相避雷器(分上下两节)的中间法兰靠近上节底部瓷套处同其他两相的温度差别达到 3℃, 同样的部位 A 相温度为 21.31℃, B 相为 24.98℃, C 相为 21.44℃。参照《带电设备红外诊断应用规范》DL/T664-2008 附录 B 电压致热型设备缺陷诊断判据表 B.1 电压致热型设备缺陷诊断判据, 避雷器的红外热像特征为: 正常为整体轻微发热, 较热点一般在靠近上部且不均匀, 多节组合从上到下各节温度递减, 引起整体发热或局部发热为异常。根据该判据和热像特征初步判断该相避雷器为阀片老化或受潮, 缺陷等级为危急缺陷, 由于考虑安全原因未进行带电测试, 而是立即申请停电进行处理。红外测温结果如图 1。

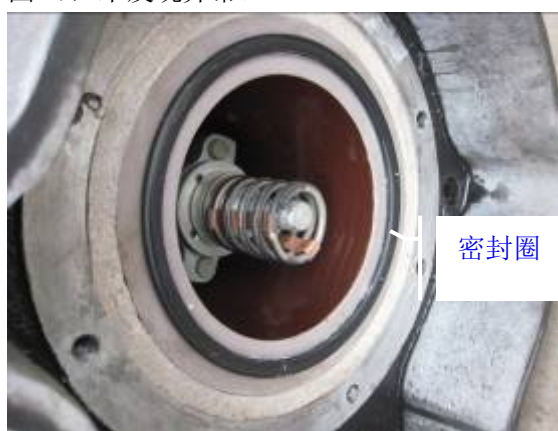
在检修人员的配合下进行了解剖。在解剖 B 相上节的上部时, 打开防爆膜发现防爆膜朝里侧干燥而且比较干净无脏污, 无受潮迹象, 密封圈完好(见图 2), 未发现异常。

图 2 B 相上节避雷器顶部密封圈完好

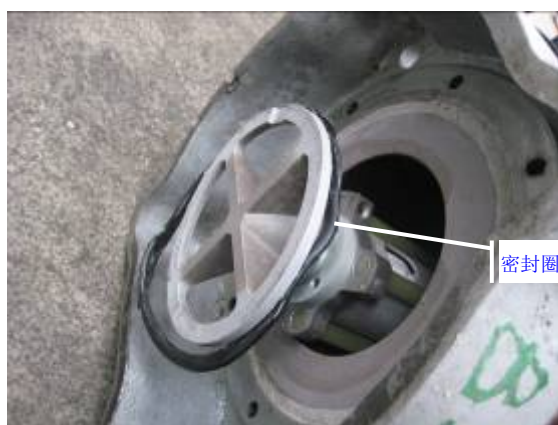
于是打开该节避雷器的底部进行原因查找。发现底部防爆膜的密封圈损坏(见图 3), 可能是由于组装时疏忽而引起。

图 3 B 相上节避雷器底部密封圈损坏

从避雷器的解体情况来看, B 相避雷器上节底部的密封圈在组装时不到位, 失去密封作用。因其处在底部, 没有像处在避雷器顶部那样容易受潮。但是随着时间的推移, 受潮会越来越严重。幸好及时发现才将隐患及早排除。从阀片来看, 阀片上下通流面相对比较干净, 只是在圆形阀片的边沿呈现一些暗点, 是轻微受潮, 而且靠近避雷器底部阀片釉面稍微变色。因此, 为排除隐患, 应督促生产厂家加强质量控制, 必要时驻厂考察。

(1) 要求避雷器生产厂家加强避雷器组装时质量控制, 杜绝存在质量缺陷的产品进入电网运行, 给电力系统的安全稳定运行带来隐患。加强避雷器的运行巡视, 建议缩短避雷器的红外测试时间, 同时为设备的红外图片建立数据库, 对有异常设备进行跟踪, 也为设备的故障分析提供必要的资

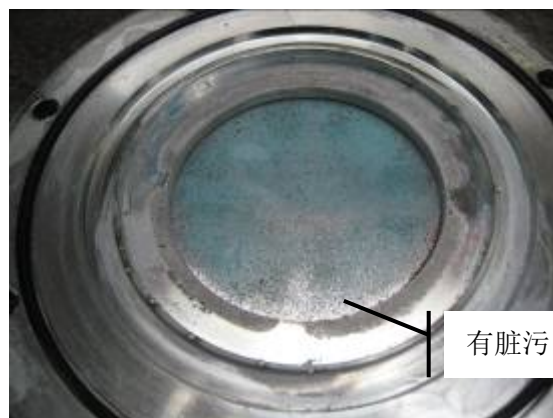
防爆膜朝里面虽未受潮, 但是防爆膜上有脏污, 由潮气与粉末黏在一起而形成(见图 4)。

图 4 B 相上节避雷器底部防爆膜朝里侧有脏污

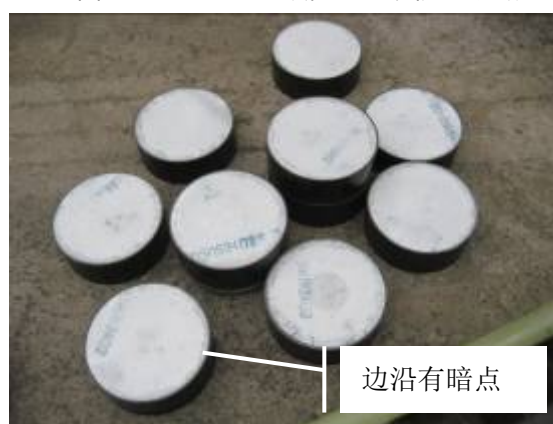
打开阀片, 发现靠近底部阀片整体呈白色但是外围边沿呈现一些暗点(见图 5), 说明受潮不是特别严重, 另外发现阀片直径仅为 5.83cm, 小于设计标准的 6cm 的要求。现场分析人员也对阀片底部的袋装防潮剂进行了查看, 其中发现一些颗粒已吸潮

图 5 B 相上节避雷器底部阀片边沿有暗点
