龙潭 2 号主变中压侧分接开关故障分析与处理

涂 俊, 王建凯

(南京供电公司检修试验工区, 南京奥体大街 1 号 210000)

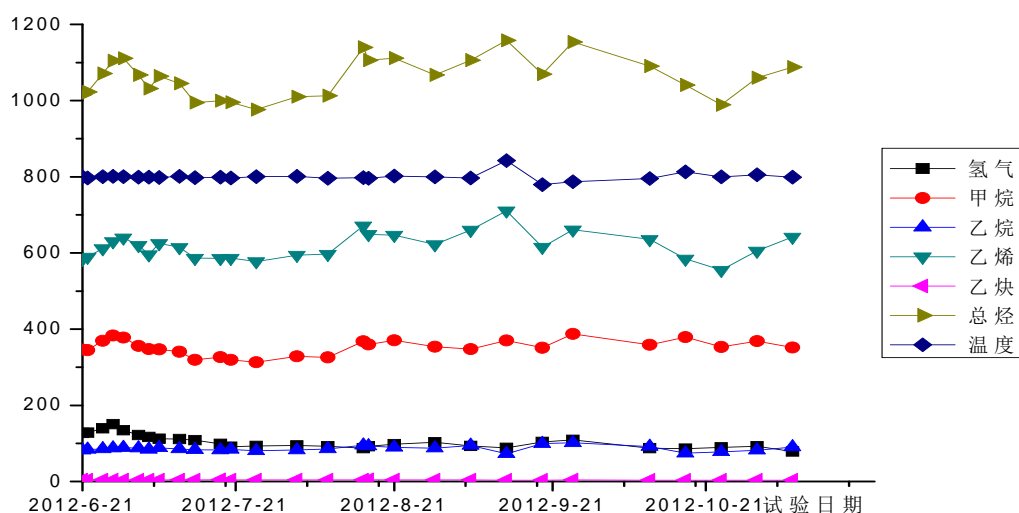
图 1 油中溶解气体分析（色谱）跟踪监测数据折线图

由图 1 可以看出，对于总烃，在最初的一个月内，跟踪检测平率为每 3 天检测一次，其波动幅度不超过平均值的 10%，根据式(3)计算得到故障点温度未出现明显增长，说明该故障没有进一步发展的趋势，所以将频率放宽为一周检测一次。

从近五个月的数据中可以看出，各组分的波动均未超过平均值的 10%，设备运行稳定。但鉴于 2012 年 6 月 21 日的总烃相对产气速率远远超过注意值，必须开展安排停电吊罩检查。
