一台 110kV 变压器出口三相短路电气试验分析

王志飞

(淮安供电公司盱眙县检修公司, 淮安 盱眙 211700)

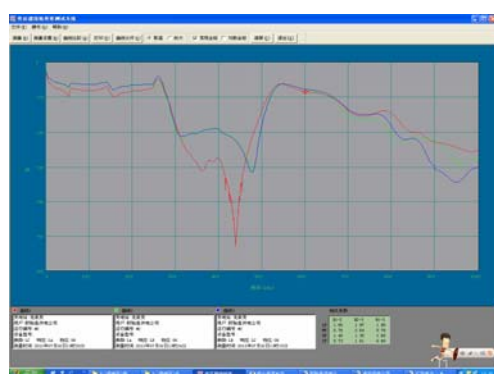
图 1 现场试验绕组变形数据: 低压 ab、bc、ca

始数据以及相间比较来看, 均无明显变形, 而低压侧不论是相间还是与交接试验相比较均有明显变形。

a 相频响曲线中频段 (100–600kHz) 的波谷位置发生明显变化, 绕组应该发生了扭曲和鼓包等局部变形现象。据此, 判断低压侧 **a** 相绕组与铁芯下部接触或者是 **a** 相绕组变形后与外壳接触后放电。

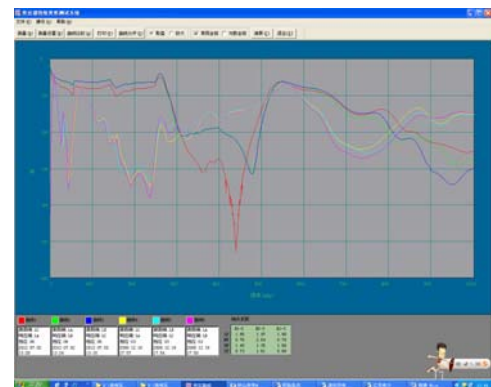
图 3 低压侧现场试验与交接试验数据比较
从绕组变形试验上来看, 高压以及中压侧和原

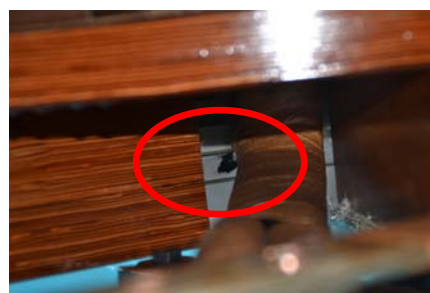
运回厂家吊罩后发现在低压绕组 **a** 相下引出线与下铁轭之间存在放电痕迹, 用手触摸此放电痕迹, 可以明显摸到有金属屑存在, 绕组轻微变形。如图 4 所示:

图 4 解体后发现放电痕迹
