一户高供高计用户功率因数突降原因分析及电量计算

薛 嵩

(南京供电公司, 江苏 南京 210019)

**摘 要:** 用户的功率因数受诸多因素的影响, 本文针对一起高供高计用户功率因数突降的故障进行分析, 找出隐藏在表面现象下的故障根源, 找到处理方法并提出防范措施。

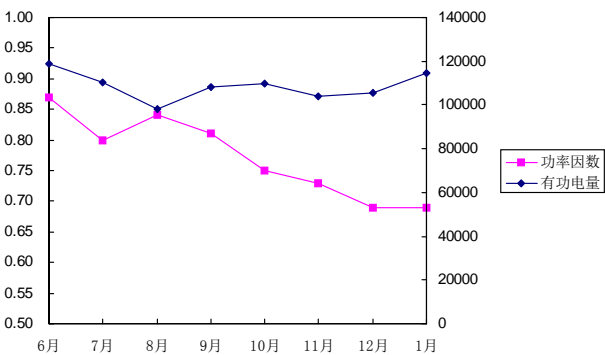
图 1 用户用电曲线

从图 1 中可以看出自 2011 年 10 月开始功率因数明显突降, 月有功电量未见明显异常。我们初步怀疑可能有以下原因: 1) 用户高压增容工程的施工机械产生大量无功; 2) 用户无功补偿装置故障; 3) 用户异步电机长期处于轻载, 功率因数过低; 4) 计量装置故障。

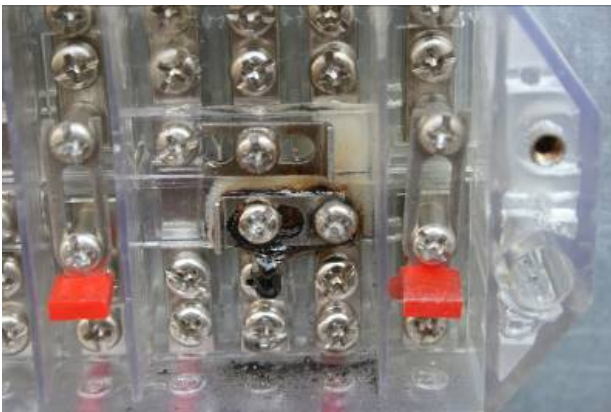
下一步我们深究 W 相电流回路断路的原因。观察联合接线盒, 电流接线盒 W 相下方电流联接片有明显烧蚀痕迹, 左侧螺丝处烧蚀特别严重, 有泪珠状塑料凝结物滴落覆盖在 11 号进线孔螺丝上, 接线盒底部散落黑色粉末状微粒 (见图 4)。

图 4 接线盒底部散落黑色粉末状微粒  
有很多原因可能造成这种情况:

- 1) 接线盒材质不过关, 耐热系数不够;
- 2) W 相严重过流, 剧烈发热;
- 3) W 相接触电阻过大发热。

综上所述, 初步判断故障发生的原因是由于 10 月份该户将室外箱式变压器移入室内变电所工程中, 装接人员换表后恢复接线盒的 W 相电流联接片时未将固定螺丝拧紧, 电流联接片与螺丝间接触电阻过大发热, 逐步烧蚀接线盒的塑料背板, 融化的塑料逐渐填满电流联接片和螺丝间的间隙将两者隔离开来, W 相电流回路因此形成断路。

根据发热量计算公式:  $Q=I^2RT$  (单位: J),  $Q_V \gg Q_U$ , 当接线盒在额定电流下工作一定时间后, 温度将超过接线盒工作环境温度。通过以上实验和计算, 可以确定故障根本原因是由于 W 相电流联接片螺丝未拧紧。

(1) 严格遵守装表接电工作作业标准和指导书, 严格规范工作流程和工艺, 严禁工程施工人员接触计量装置安装工作;

(4) 针对周期检定和首次校验的计量装置检验与测试完成后特别注意螺丝的恢复和紧固;

(6) 要求新装计量装置联合接线盒全部采用阻燃耐高温的材料注制, 如高分子聚碳酸酯等;
