抽水蓄能发变组一次零起升流试验失败原因浅析

摘 要：通过机组发变组一次零起升流试验可以检验 500kV 保护用 CT 回路极性以及连接的正确性，本文通过介绍试验过程中发现的异常现象，通过分析、查找故障，找到了试验失败的原因，并根据此次试验失败的教训，针对 500kV 闸刀、地刀操作提出了具体要求。

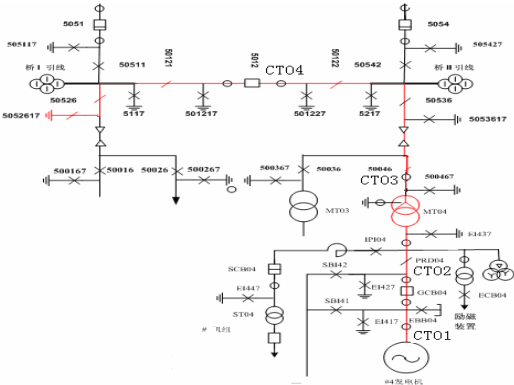
图 1 4 号发变组零起升流一次接线图

2008 年 9 月 23 日晚，江苏宜兴抽水蓄能电站为了检查从 4 号发电机中性点到 500kV 地面开关站 I 段短引线各差动 CT 回路极性以及连接的正确性进行了 4 号发变组零起升流试验。其试验方案是 4 号机组启动发电空载方式，合上发电机开关，励磁利用临时交流 400V 电源起励，缓慢调节励磁电流，直到 500kV 桥引线 I 段 CT 的二次侧电流升到 10A。试验开始后，试验人员测得 4 号主变高压侧三相电流不平衡，试验人员进行停机检查。

升流回路：4 号机开关 GCB04、4 号机换相闸刀 PRD04、4 号主变高压侧 50046 闸刀、2 号电缆线 50536 闸刀、5012 开关桥 II 引线侧 50122 闸刀、500kV 分段 5012 开关、5012 开关桥 I 引线侧 50121 闸刀、1 号电缆线 50526 闸刀、1 号电缆地面侧 5052617 快速地刀均在合位。该条升流回路上所有地刀均在分闸位置并锁上，1 号电缆地面侧 5052617 快速地刀作为升流点。

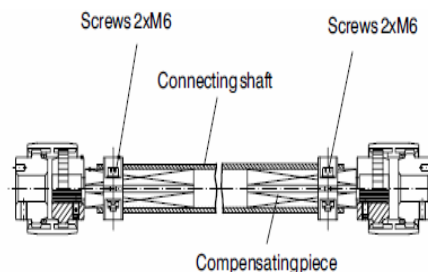
图 5 地刀连杆及连接部分分析细图

2) 检查 CT02 至 CT03 间地刀状态，发现 4 号主变高压侧 500467 地刀 A、B 两相在合位，C 相在分位。

该厂 500kV GIS 设备采用的是瑞士 ABB 产品，地刀操作机构为 ELK-DH3 型，为单极驱动三极联动操作方式，马达安装在 C 相，通过连接杆驱动 A、B 相联动动作（图 4），C 相驱动机构通过连杆联动 A、B 相，连接部分通过螺杆紧固（图 5），当螺母松动后 A、B、C 相就不再联动动作。

我厂 4 号主变高压侧 500467 地刀位置信号取自地刀 C 相，当地刀分开后（C 相在分位，A、B 两相在合位），监控显示地刀为分位，相应的闸刀闭锁也解除，可以顺利合上相应闸刀。

(1) 500kV 闸刀、地刀如在观察孔无法用肉眼无法观察到闸刀、地刀本体位置的情况下，在操作完毕后，除了观察现地位置指示和监控状态外，必须使用内窥镜检查闸刀、地刀三相实际位置，确保不发生误操作事故，并将所有现地位置指示的检查步骤写入运行操作票中，用内窥镜检查 500kV 闸刀、地刀三相实际位置的操作步骤也必须写入运行操作票中；

(2) 在操作 500kV 闸刀、地刀前，现地运行人员必须检查相应连杆连接是否紧固，操作时应注意观察相应连杆是否联动；

(3) 在 500kV 闸刀、地刀三相均装设位置开关，将相应位置接点串入控制回路和监控回路。
