某 110kV 智能站遥测及通讯异常分析

摘 要：某 110 千伏智能站自投运以来，在调度主站 EMS 经常出现 10kV 母线电压由 10 点几变成整数 10 的取整现象，且 10kV 母线电压数据刷新缓慢；此外，站内 A 厂商的保护测控一体装置在与 B 厂商的监控后台、远动机通讯的过程中，出现不定期通讯中断，然后又恢复的情况。经过对调度主站与远动机、监控后台与保测装置在遥测及通讯异常时间段的交互报文进行分析，找出了异常原因。最后给出了解决问题的建议，并在基础模型构建上提出根本解决此类问题的探讨。

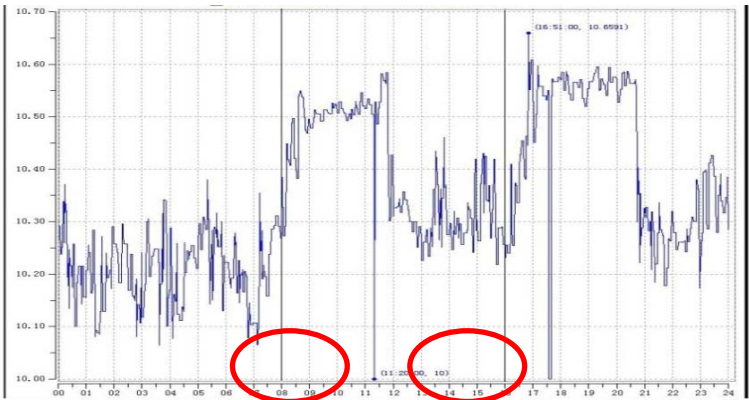
某 110kV 智能站电站自投运以来，在调度主站 EMS（型号为 OPEN-3000）经常出现 10kV 母线电压由 10 点几变成整数 10 的现象。表 1 为 10 月 24 日 OPEN-3000 系统 10kV I 段母线电压一分钟采样值，图 1 为当日电压曲线。

图 1 电压跳变时刻 OPEN-3000 曲线截图

微小波动而装置上送的遥测数据不刷新。经沟通，B 厂商将死区数值重新调整，由 0.5% 修改为 0.2%。将修改程序发到现场升级后，从 OPEN-3000 观察，电压数据刷新缓慢问题有所改善。

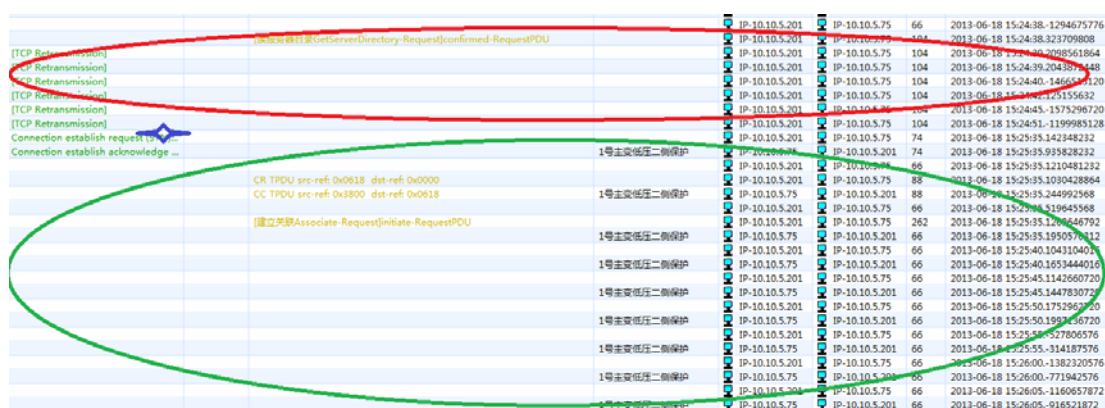
图 5 监控后台重新请求建立关联服务但 1 号主变低压二侧保护的应用层服务一直未恢复

4) 由图 5，从问题发生(15:24:38)到报文结束(15:26:05)这段 87s 的时间，从报文上看 1 号主变二侧保护的应用层服务包括遥测报告触发在内，一直没有恢复。A 厂商自描述的自检机制为 60~90s，由于没有后续报文，不能确认是否存在这样的机制。A 厂商又描述“一般可能是现场报文量比较大时，可能会出现板件网口缓冲队列缓存的一些报文，在缓冲区中排队等待，没及时解析处理，此时为了及时处理报文，需要提高系统中网口处理的优先级，加速报文的回复”；从通信过程看，该装置的报文量不大(15 秒才周期性的收到心跳请求报文)；而且它的周期性数据改变触发的遥测报告报文也没有出现；A 厂商所描述的问题只是接收缓冲的机制，装置自身触发的报告和接收缓冲没有关系，只与发送缓冲有关；从这些现象应该可以确认装置的应用层处理是有问题的，比如死锁。

3) 由图 5，当监控后台认为和装置通信中断后，大概 1 分钟后建立了新的连接。但是从报文过程看没有看到监控后台主动关闭 TCP 的过程（应该在蓝色星处），那么原来的 TCP 资源就一直被占用，直到程序退出或系统重启。设想如果站内有大量的这样的通信中断，最后都由于某种异常，导致有大量的 TCP 资源没被释放，最后造成的结果就是 TCP 资源耗尽，新的 TCP 连接无法建立，后续通信瘫痪。
