汽轮发电机组不稳定振动分析处理

摘 要：某厂#5 机组发电机几乎每天下午都会出现振动爬升波动现象，振动有时接近跳机值，而另外几台运行机组也几乎同时发生类似现象。通过查阅历史数据及进行相关试验调整，找到了振动故障原因并解决了这个振动问题。

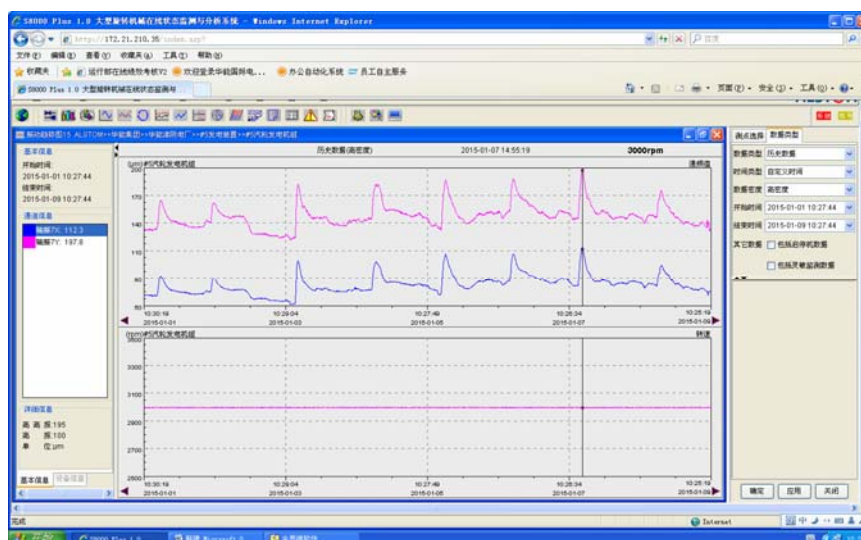
图 2 2015 年 1 月 1 日—2015 年 1 月 9 日 7X、7Y 趋势图

2014 年 11 月份以后, #5 机组#7、#8 瓦相对轴振基本上每天都会发生一次爬升波动过程, 振动异常绝大部分都是发生在每天 13 点-16 点时间段, 偶尔有两三天发生在上午时段。振动发生异常时, 一开始振动爬升, 一个小时到一个半小时后, #7、#8 瓦相对轴振爬升到最大值, 然后振动慢慢回落。每天振动爬升最大值也不相同, 有时会接近厂家给定的机组振动打闸值。机组振动爬升前, 机组负荷、无功等参数稳定, 振动爬升过程中, 运行人员一般采取降负荷手段来进行干预。2015 年 1 月 1 日~2015 年 1 月 9 日 TDM 记录的#5 机组 7X、7Y 相对轴振趋势图如图 2 所示。

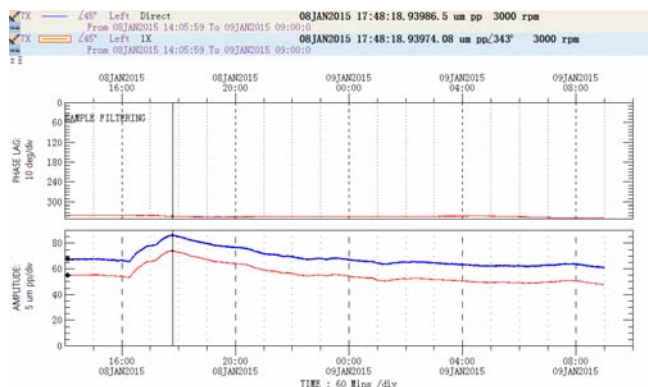
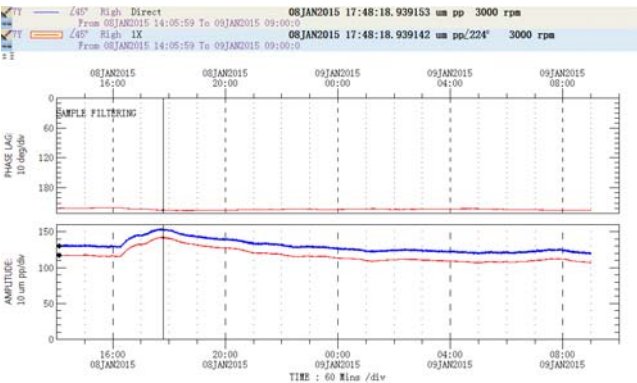
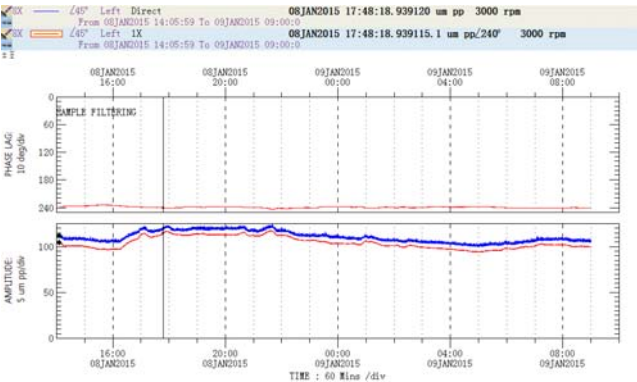
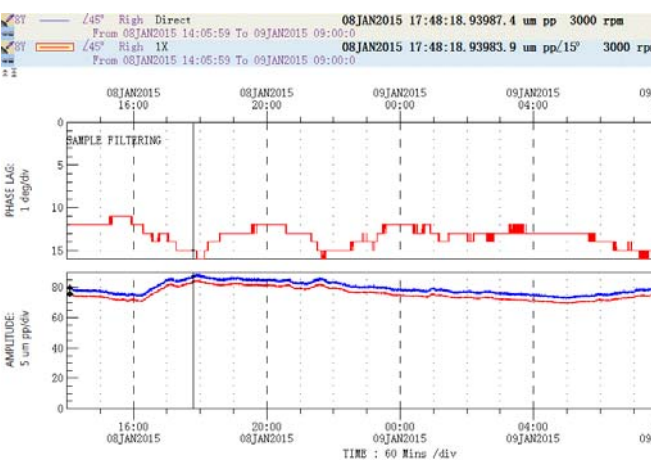
2015 年 1 月 8 日接入 408DSPI 本特利振动分析仪进行测试。机组负荷 248MW 时, #7、#8 瓦 X、Y 方向相对轴振分别为 67、130、110、79 μ m。在机组负荷等参数保持稳定情况下, 16:15 机组#7、#8 瓦 X、Y 方向相对轴振分别从 66、128、106、75 μ m 开始慢慢爬升, 17:44 机组#7、#8 瓦 X、Y 方向相对轴振分别爬升到最大值 86、154、119、87 μ m, #7、#8 瓦相对轴振主要为工频振动, 振动爬升期间, #7、#8 瓦一倍频相位变化 5 $^{\circ}$ 左右。之后#7、#8 瓦相对轴振慢慢回落, 12 个小时后, #7、#8 瓦 X、Y 方向

相对轴振分别基本稳定在 62、121、106、76 μm 。
#7、#8 瓦相对轴振波动期间趋势图如图 3~6 所示。

由于振动大幅波动时成分主要是工频，且振动爬升前有功、励磁电流、冷氢温度、氢压基本稳定，因此可以排除靠背轮故障、发电机转子冷却不均、振动大幅波动前后发电机转子本体由于温度升高产生新的热不平衡等可能，大幅波动原因应是动静碰摩引起的热弯曲。产生动静碰摩的可能原因为密封瓦碰摩、油档碰摩、碳刷不正常碰摩。因此决定 1 月 9 日早上，对碳刷紧力、密封油温度、油氢差压等进行调整。

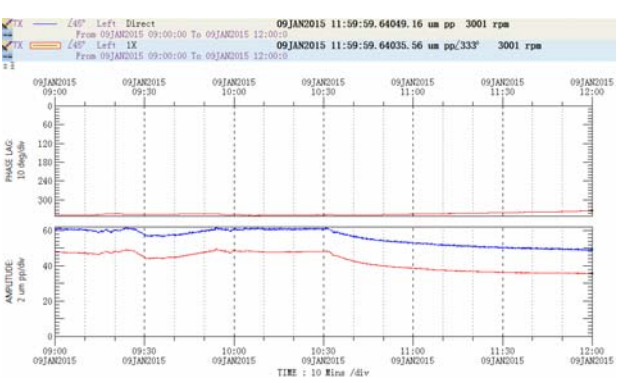
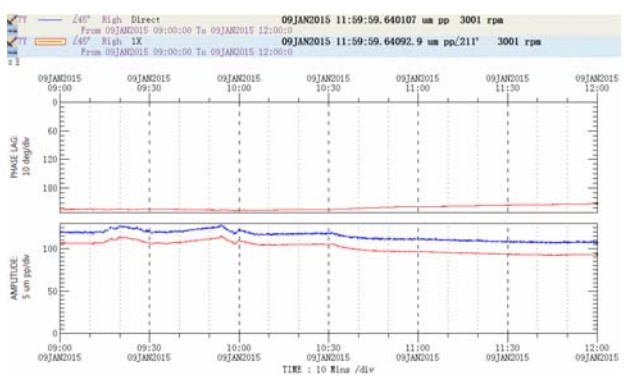
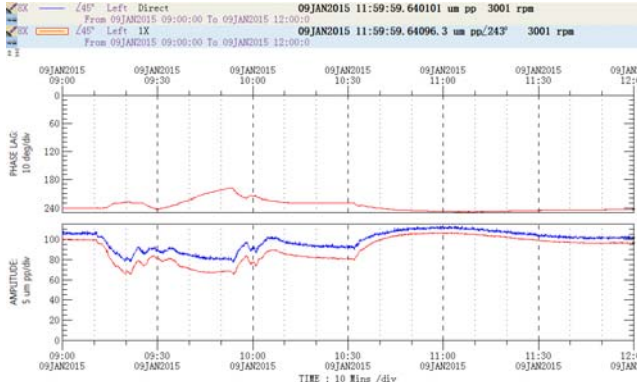
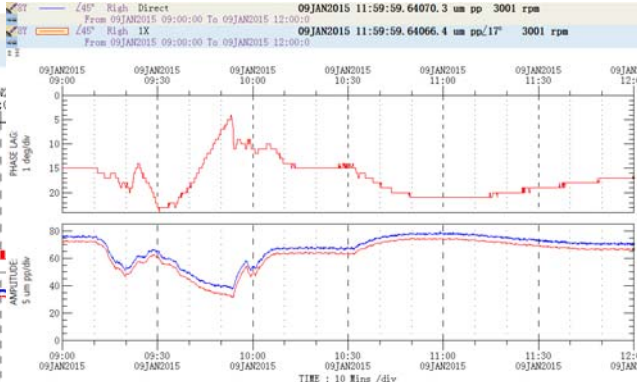
由于发电机空、氢侧密封油温度偏差较大，2015 年 1 月 8 日晚调整发电机密封油空、氢侧油温，使发电机密封油空、氢侧油温分别稳定在 45.9℃、45.47℃。2015 年 1 月 9 日 9 点钟后再次提高密封油温度，使发电机空、氢侧密封油温度分别稳定在 47.1℃、48℃。2015 年 1 月 9 日 9:00~10:30 清洗发电机密封油差压阀，清洗密封油差压阀后，发电机汽端油氢差压基本稳定在 58kPa，发电机励端油氢差压基本稳定在 54kPa。在清洗密封油差压阀期间，#7 瓦相对轴振波动不到 10 μm ，8 瓦相对轴振变化略大，#8 瓦 X、Y 方向相对轴振分别从 105、76 μm 减小到 79、37 μm 后又增大并稳定在 92、78 μm 。

2015 年 1 月 9 日 10:30 左右调整发电机碳刷。电厂为了防止大轴接地不好，对原来接地碳刷结构进行了专门技改，通过一个螺栓的松紧来调整碳刷与轴颈间紧力。为此将调整螺栓拧松半圈，将汽端接地碳刷紧力调小，并对励侧滑环碳刷检查及进行部分更换。10:30 开始，#7 瓦相对轴振从 61、118 μm 较快降低到 48、107 μm ，#5、#6 瓦 X、Y 向相对轴振也分别从 39、29、44、48 μm 降低到 24、24、40、40 μm 。滑环小室更换碳刷期间，#8 瓦 X、Y 轴振分别从 93、68 μm 增大到 112、78 μm 后逐步减小。在清洗差压阀，调整碳刷期间#7、#8 瓦相对轴振趋势图如图 7~10 所示。

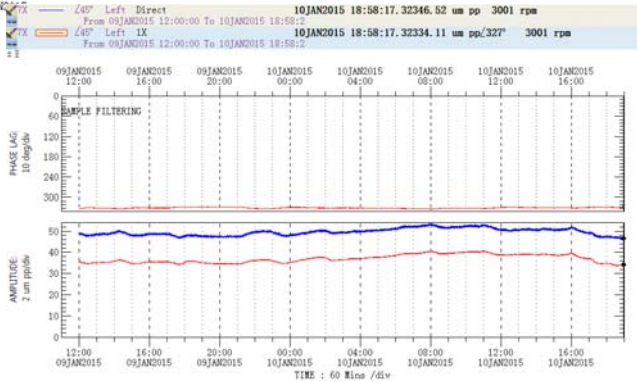
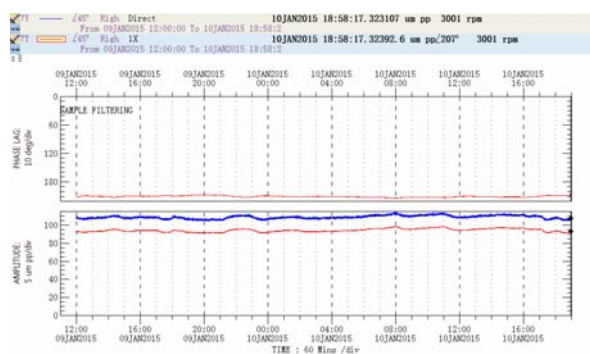
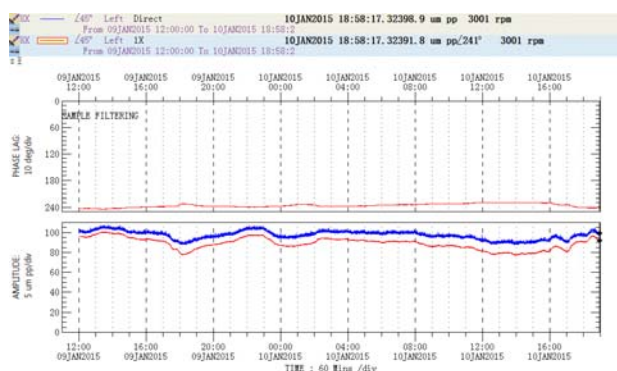
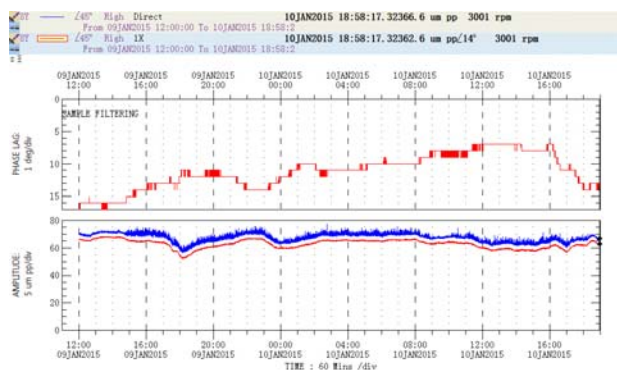
在对密封油温度、碳刷紧力等进行调整后，要求保持其状态稳定。2015 年 1 月 9 日 12 点之后，机组在升、降负荷期间，#7 瓦相对轴振基本比较稳定，#8 瓦相对轴振随负荷略有波动。机组在带不同负荷时，DCS 显示#7 瓦 X、Y 方向相对轴振分别在 41~44 μm 、99~104 μm 范围内，#8 瓦 X、Y 方向轴振分别在 96~102 μm 、63~67 μm 范围内。在当

天下午没有出现振动爬升波动现象，此后振动一直稳定，再没出现发电机振动大幅波动现象。差压阀清洗、调整碳刷、密封油温度调整后#7、#8 瓦相对轴振趋势图如图 11~14 所示。

发电机振动大幅波动爬升原因为碰磨，通过调整减小接地碳刷紧力和调整密封油参数，异常振动消失。在振动异常出现时，电厂原来采取过提高密封油温度的方法，但一直没有效果；油氢差压大且不稳定，可能会导致密封瓦活动性能降低，从而密封瓦可能产生碰磨，但#5 机组油氢差压不稳定在异常振动出现之前已经存在，而且其他机组油氢差压正常，但也每天几乎同时出现类似振动，此外在振动异常那个时段几台机组在密封油系统上也没有相同的操作，因此密封瓦碰磨导致几台机组几乎同时出现异常振动的可能性很小。从降低发电机汽侧接地碳刷紧力振动有所降低这个情况看，过大的紧力会导致碳刷与轴颈摩擦加重，从而使振动爬升，当碳刷逐步磨损，碳刷与轴颈间压力变小，振动将逐步回落。但为何每天会出现一次且几台机组几乎同时发生呢？合理的推断是每天都对接地碳刷紧力进行调整（增加），而且几台机组依次进行。查阅电厂工作票记录，只发现有每个月一次对滑环碳刷进行检查或更换的记录，但没有对汽侧接地碳刷进行调整的工作记录。为了证实振动异常原因，又专门进行了试验，将接地碳刷紧力调整螺栓拧紧，增加碳刷与轴颈间紧力，发电机振动开始逐步增加，将调整螺栓拧松后，振动开始下降并最后稳定在正常值。后经了解，原来为了防止接地碳刷和轴颈接触不好，有关班组规定工作人员每天对运行机组依次进行接地碳刷紧力调整（增加），而且调整工作大都在下午进行，偶尔在上午进行，因此也就出现了上述振动现象。

(2) #5 机组和其他运行机组每天下午#7、#8 瓦相对轴振几乎同时发生波动爬升，其原因为有关工作人员每天几乎定时对运行机组进行接地碳刷紧力调整（增加），造成碳刷与轴颈间压力增加，碳刷与轴颈间摩擦力增大，转子出现热弯曲，振动增加，在碳刷逐步磨损后，摩擦力逐步减小，振动随之减小，最后恢复到原始值。以后在对碳刷进行调整检查时，紧力应适当，不可紧力过大，在更换碳刷时应注意碳刷硬度及表面光洁度。
