# 汽轮机前箱振动及异常噪音问题分析及处理

**摘 要：**某 300MW 机组在正常运行中偶然发现前箱处有时候有异常噪音，噪音出现时前箱振动值也较大。经过几次试验测试及检修排除，分析主要是高压缸通流部分、进排气管道、抽气管道等局部机构有磨损、调节卡涩、破裂等故障，导致气体出现紊流，而当紊流产生的激振力频率与前箱等局部结构固有频率重合时则出现结构共振，产生较大振动。

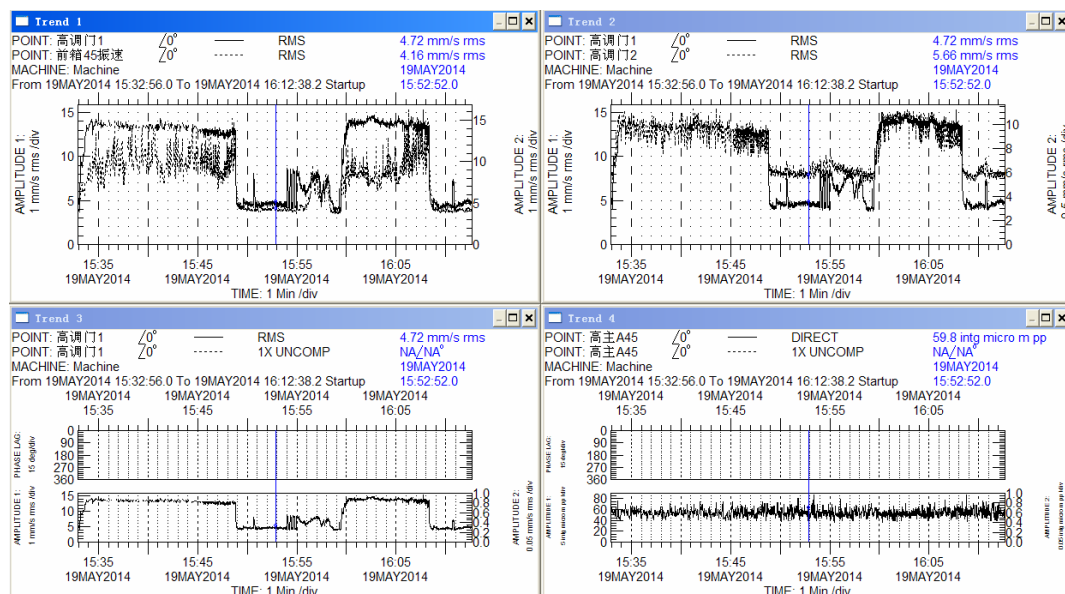
图 1 首次测试时振动趋势图

首次测试发现，前箱阵发性振动现象很明显，正常情况下前箱振动值在 5mm/s 左右，振动变大时，其振动值会突然爬升至 10mm/s、40mm/s，最大可突然爬升至 80mm/s 左右，而各调门及主汽门、#2 瓦轴承、高压缸猫爪振动值均会产生相应的较大幅度振动爬升，正常情况下，各调门及主汽门、#2 瓦轴承、高压缸猫爪振动值一般不超过 5mm/s，而在

振动突然爬升后，#2 瓦猫爪振动值最大也有 15mm/s 左右，各调门、主汽门最大可到 8~15mm/s。在振动突然爬升时，现场能感觉到明显噪音，振动恢复正常后，噪音又会消失。在相同时段轴振监测数据则比较平稳，#1~#4 瓦轴振均较稳定，无明显异常波动。首次测试时振振动趋势图如图 1 所示。

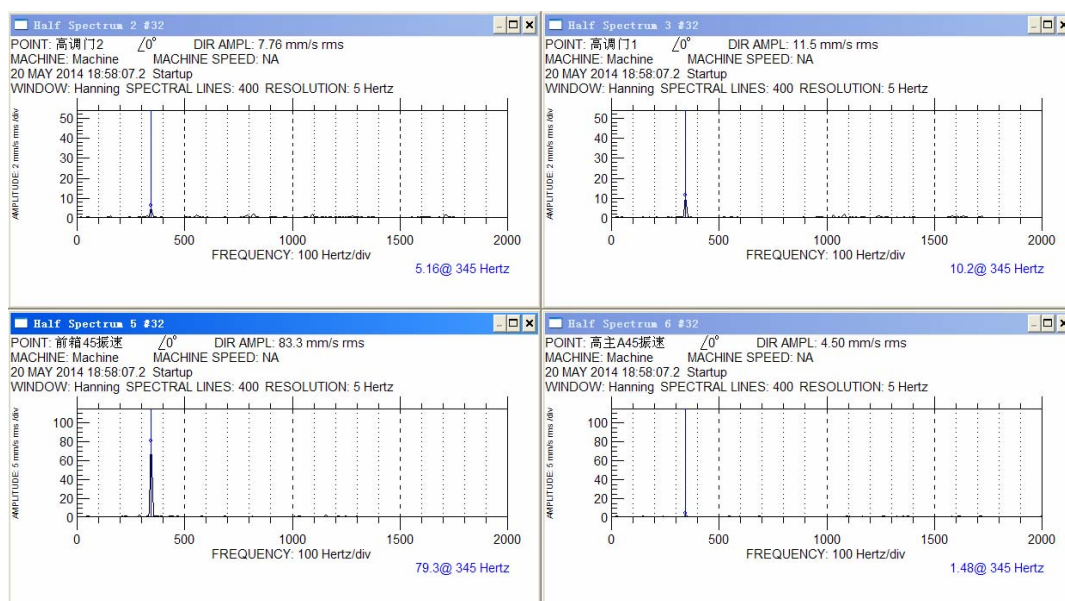
图 2 345Hz 振动频率出现时振动频谱图

对现场各测点振动数据进行频谱分析发现，在振动突然爬升时，均存在相对应的主振动频率，同时该主振动频率也会出现变化，在 400Hz 及 370Hz 的振动频率出现时，前箱振动值一般在 10mm/s 左右，而在 345Hz 振动频率出现时，前箱振动值较大，可达 40~80mm/s。345Hz 振动频率出现时振动频谱图如图 2 所示。

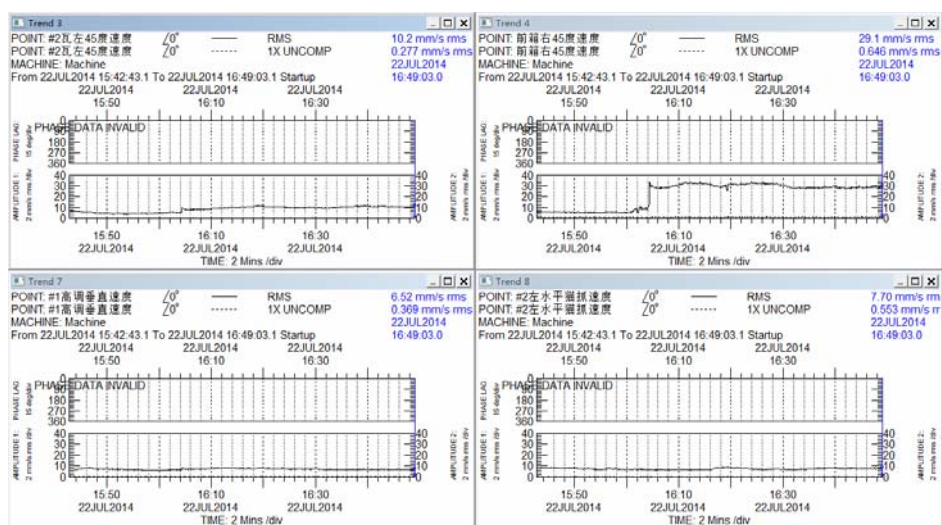
图 3 加固后振动趋势图

检修后启机，前箱振动突然爬升的情况依然存在，但爬升后最大值较停机处理前要小。正常状态时，前箱振动值均不超过 2.6mm/s，振动情况较好。振动爬升时，前箱最大可爬升至 30mm/s，从频谱上看，振动爬升时，主要是 342Hz 及 422Hz 的振动频率出现，这与此前停机期间所测固有频谱一致。这进一步说明，前箱振动大确实是共振所致，在对前箱进行加固后，固有频率偏移，结构刚度也得到提高，所以，加固后振动值明显下降，共振频率也出现了一定的偏移。振动趋势图如图 3 所示，342 Hz 出现时振动频谱图如图 4 所示。

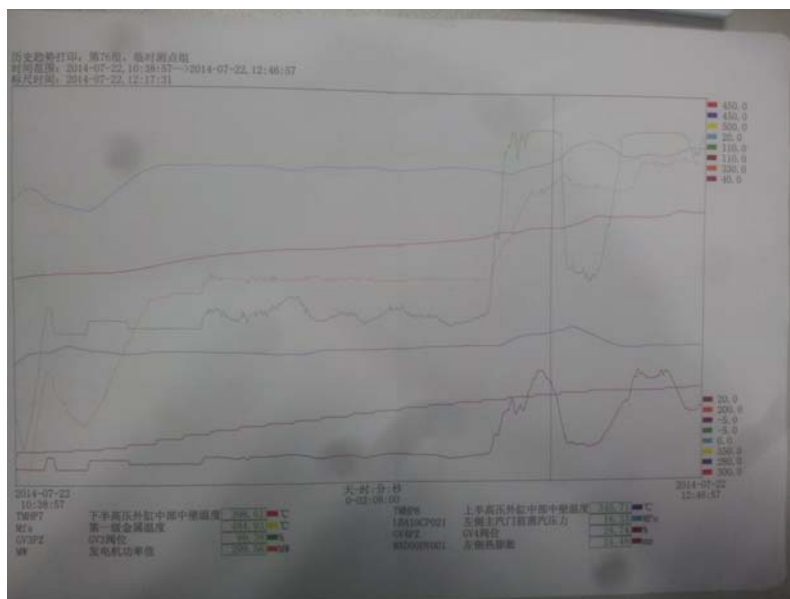
图 5 振动爬升时相关参数趋势图

调取运行参数发现，振动突然爬升均发生在#3、#4 调门开度变化时。同时，更换下缸温度测点后，上下缸温差依然较大，最大在 70°左右。在排除测点故障后，上下缸温差依然较大，说明缸内可能有漏气现象存在，这可能会导致气流紊流、产生振动。因此，在下次检查中，需对高压缸通流部分、进排气管道、抽气管道结构进行分析，对可能因磨损、调节卡涩、破裂等故障而产生较大紊流的部位进行检查处理。振动爬升时，上下缸温度、#3、#4 调门开度与振动值趋势图如图 5 所示。
