高加水室隔板泄漏的处理及预防

朱晓飞

(张家港沙洲电力有限公司, 江苏 张家港 215600)

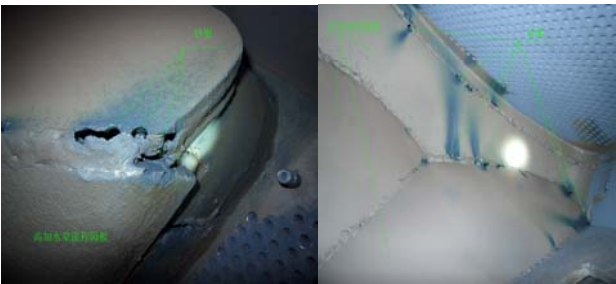
高加水室隔板材质为 Q235，在高压给水长期冲刷下，出现大量的沙眼和孔洞（见图 2），造成了给水短路。

图 2 高加水室隔板泄漏沙眼

(3)高加水室隔板重新焊接后,发现水室隔板焊缝泄漏的问题仍然存在,而后的每次高加水室隔板例行检查实际就是每次对焊缝的漏点进行挖补,经过不懈的努力,给水短路现象逐渐得到了有效的解决。

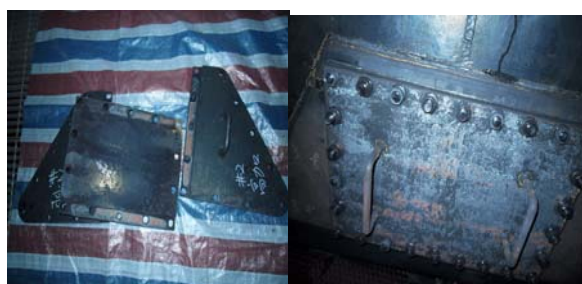
图3 检修人孔盖板改造

（1）2011 年的 A 级检修中我们检查发现原厂家设计的水室分流程隔板的检修人孔盖板存在缺陷，原人孔盖板为左中右三块盖板组成，每块板之间有 4mm 宽，10mm 深缝隙，所有盖板螺栓孔为通孔，密封不好，大部螺栓孔冲刷变大，个别螺栓螺母脱落，造成给水走短路，降低了给水温度，造成了很大的经济损失。发现问题后，我们立即组织人员进行了认真分析攻关，并提出了改造方案，设计新的图纸，将原三块盖板改为一块盖板封闭，底板螺栓孔为栽丝盲孔，螺栓间距变小，增加螺栓数量，原底板螺栓全部割掉，用新底板重新焊接，紧固螺栓采用双螺帽固定，防止螺母松脱。见图 3。

(2)设计出厂时高加水室隔板的人孔门垫片为高压纸板垫,每次检修均发现高压纸板垫冲刷严重,甚至损坏的情况。根据实际检修情况,将原先的水室隔板人孔门高压纸板垫更换为高压石墨复合垫片。改造完毕后,水室隔板人孔门泄漏的问题得到了彻底的解决。
