# 主变差动保护误动分析

**摘 要:** 分析某变电站主变差动保护在区外故障时误动的原因, 提出保护装置界面合理布置、加强巡视等建议及防范措施。

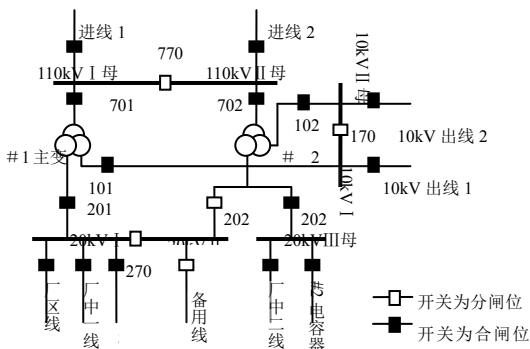
图 1 一次接线 (正常运方) 示意图

某 110kV 用户变电站一次接线情况见图 1, 正常运行行为 110kV 进线 1 供 110kV I 段母线, 110kV 进线 2 供 110kV II 段母线, 分段 770 开关热备用, #1 主变供 20kV I 段、10kV I 段母线, #2 主变供

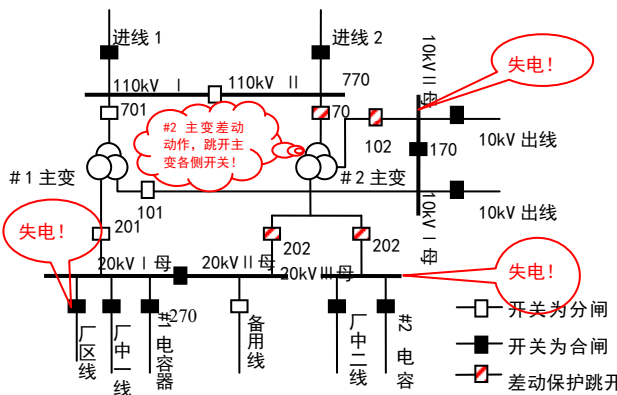
图 2 #1 主变检修时运行方式图

20kV III 段、10kV II 段母线, 20kV I II 段分段 270 开关、#2 主变 202a 开关冷备用, 10kV 分段 170 开关热备用。由于#1 主变有停电检修工作, 2009 年 11 月 11 日, 该用户站的一次运行方式改为 20kV I、II、III 段母线及 10kV I、II 段母线由#2 主变全供 (见图 2)。15: 19#2 主变差动保护动作, 跳开#2 主变 702、202a、202b、102 开关, 导致该站 20kV、10kV 失电。

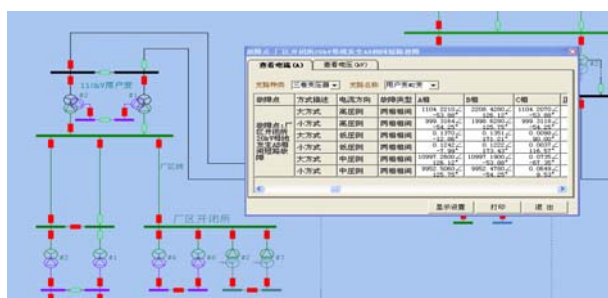
图3 模拟 20kV 厂区开闭所 AB 相间故障时故障电流计算图

由图3、4, 故障电流分析计算可知, 当YN, d11 接线组别变压器d侧发生ab相故障时, Y侧故障电流为: 与d侧两故障相对应的两相中滞后相 (即B相) 的电流最大, 数值上为d侧故障相电流的 $2/\sqrt{3}$ 倍, 其它两相电流大小相等且方向相同, 在数值上为d侧故障相电流的 $1/\sqrt{3}$ 倍, 方向与电流最大的一相相反; d侧故障电流为: ab相故障电流大小相等, 方向相反。

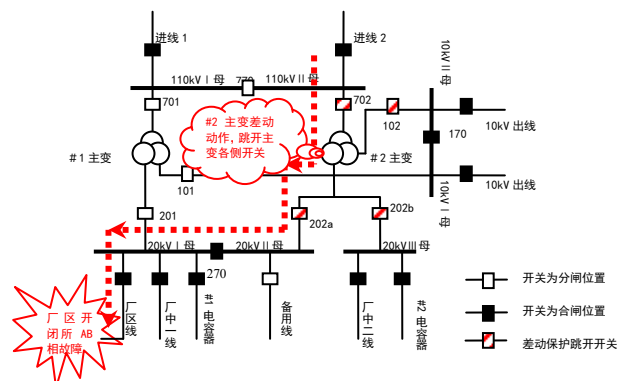
图5 保护动作示意图

#2主变为YNd, d11接线方式, 结合20kV厂区开闭所故障情况, 从表1和图3数据可看出: 故障时保护装置采样值在数值大小及方向上均与模拟计算结果完全符合, 因此, 初步判断为20kV厂区线AB相间故障 (见图5, 区外故障) 引起#2主变差动保护误动作。

从以上分析可得出:将装置厂家配置文件Y/△/△/△型错置成Y/Y/△/△型是造成这次主变差动保护区外故障的原因。
