35kV 经港#2 所用变故障分析

摘 要：本文对一起所用变四次故障原因进行了理论分析，并通过模拟切除电抗器的过程，检测过电压发现了设备故障的原因。

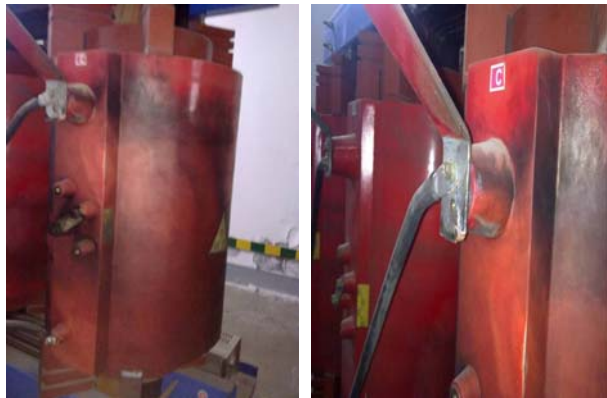
图 1 #2 所用变故障图片

2011 年 2 月 17 日，经港#2 所用变发生故障，经检查现场变压器中心位置地面下沉，变压器 C 相外壳由内向外呈烧焦状，部分外壳开裂；分接连板有烧蚀痕迹；电缆头无异常（见图 1、图 2）。高压侧直流电阻严重超标，直流电阻变化率超标，低压侧本次测量变化率同出厂相比变化较大，超过 2%，检查不合格。

向华鹏公司反映，对方提供一台大修后备用产品作为暂时使用，并将损坏的变压器运回华鹏公司。

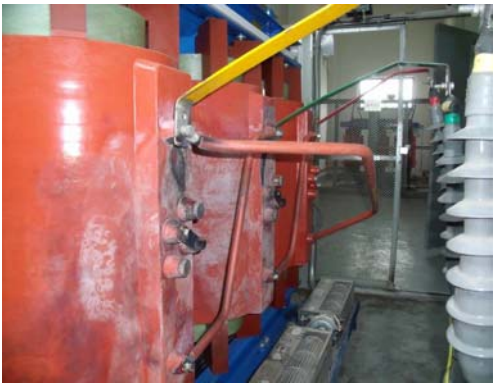
图 3 弧光烧蚀痕迹

6 月 27 日，该所用变 C04 开关过流 I 段保护动作跳闸，现场查发现#2 所变高压桩头与电缆搭接处 A、B 相有击穿痕迹，且所变本体表明有弧光烧蚀痕迹（见图 3、图 4）。

联系华鹏厂家人员现场对变压器进行检查处理。华鹏厂家工作人员查看、处理后，给出了相应说明（见附件），认为主要是室内湿度较大和连接桩头松动引起的，已进行处理。经由南京检修分部和南京供电公司生技部认可后 7 月 2 日再投入运行。

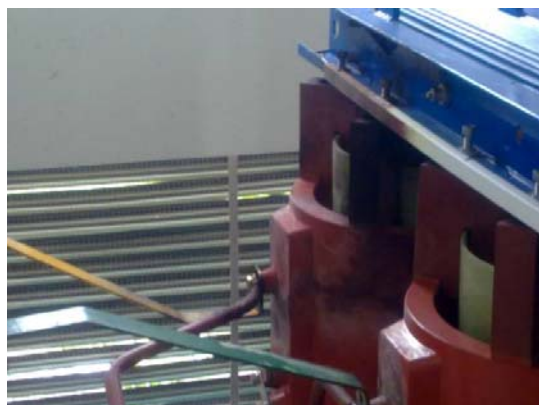
图 6 2 号所用变表面烧蚀情况

C07 开关拉开时再次发生了放电故障，其外表烧蚀情况见图 6。可以看出，#2 所用变 A 相与 B 相表面有明显的烧蚀痕迹，所用变铁扼也有烧蚀痕迹。故障过程中的 35kV III 母线与 #1 电抗器电磁暂态波形见图 7。

(1) 通过对 220kV 经港变 35kV III 母线及 1 号电抗器电磁暂态波形测录及分析可以看出, 由于真空开关存在截流现象, 在电抗器两端产生较高幅值过电压, 开关发生重燃后, 母线上耦合也出现过电压, 最终导致了所用变相间短路, 并发展成为接地短路。

(4) 对损坏的所用变进行更换,由于真空断路器暂时尚未更换为 SF6 断路器,暂时先停止对 #1 电抗器的投切,以防止再次损坏 #2 所用变。

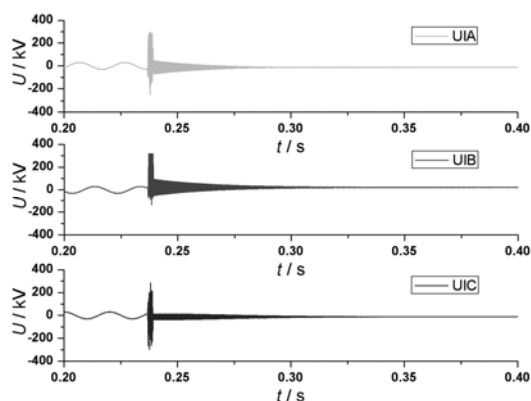
(a) 1 号电抗器

(1) 从图 7 (a) 可以看出，#1 电抗器电压波形可分为三个阶段：第一阶段为 C07 开关动作前，

电抗器两侧电压为运行电压；第二阶段为 C07 开关拉开过程中，由于开关截流作用，导致 #1 电抗器能量未能释放完毕，随着能量在电抗器与分布电容之间交换，在电抗器两端建立较高的过电压（A 相电压幅值约 294kV，B 相（最高）电压幅值约为 317kV，C 相电压幅值约 297kV，脉冲宽度约为 20 μ s，脉冲频率为 20kHz~30kHz），并导致真空开关重燃，该过程持续约 2ms。第三阶段为 C07 开关重燃结束，电抗器与杂散电容（试验中含分压器电容）继续交换能量，电压表现为一频率约 2kHz 的振荡波形，随着能量消耗，电压幅值趋于零，#1 电抗器电压放大波形见图 8。

(2) 220kV 经港变 C07 开关投运超过三年, 建议对该真空开关的截流幅值、分闸速度、电极烧蚀情况进行全面检查, 并与出厂参数及同类型开关

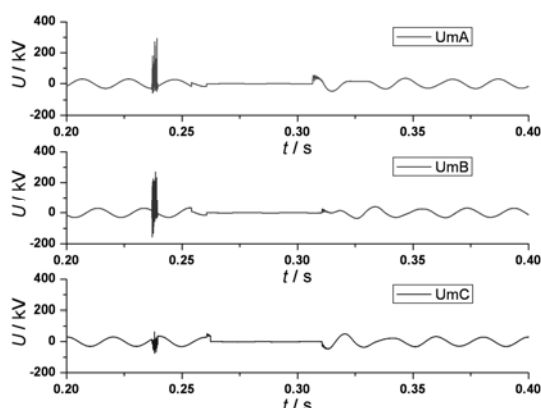
(b) 35kV III 母线

(2) 从图 7 (b) 可以看出，35kV III 母线电压可分为五个阶段：第一阶段为 C07 开关动作前，母线电压为正常运行电压；第二阶段为 C07 开关拉开过程中，由于真空开关重燃，在母线上叠加了较高的电压（图 9 (a) 所示）。A 相电压幅值约 293kV，B 相（最高）电压幅值约为 270kV，C 相电压幅值约 75kV，脉冲宽度约为 20 μ s，脉冲频率为 20kHz~30kHz；第三阶段为 C07 开关重燃结束，母线逐步恢复正常电压；第四阶段为 #2 所用变发生闪络，母线电压几乎降至零（图 9 (b) 所示）。从图 9 (b) 可以看出，2 号所用变首先发生 A、B 两相短路（0.255s 时），约 6.5ms 后，A、B 两相短路接地（0.261s 时）；2ms 后，C 相发生短路接地。第五阶段为 #2 所用变开关过流保护动作，开关跳闸，35kV III 母线电压恢复正常幅值。

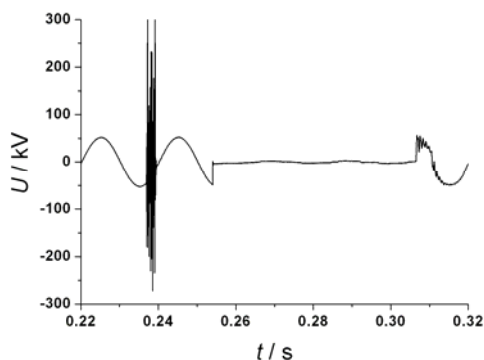
图 10 35kV III 母线 A、B 相间电压波形示意图

(3) 从 35kV III 母线 A、B 相间电压波形图 10 中可以看出, 相间短路发生前 (0.237s 前), A、B 相间电压为正常线电压幅值; 由于真空开关重燃 (持续时间 2ms) 过电压在母线电压上的叠加作用 (0.237s~0.239s), 过电压幅值达 300kV, 所用变 A、B 相间可能发生了多次微放电; 到 0.255s 时, A、B 相间发生短路, 开关息弧到所用变发生故障的时间相差约 15ms。

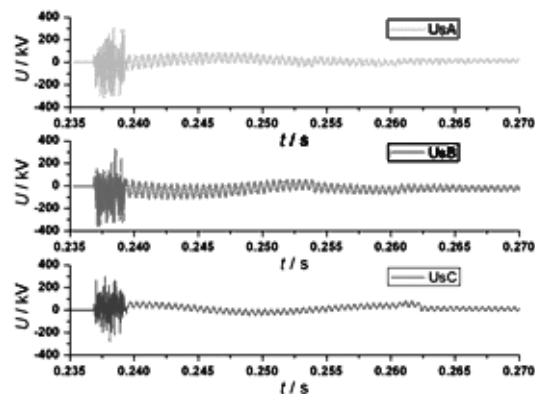
图 11 C07 开关两端电压测录波形

从开关两端电压拟合波形 (图 11 所示) 来看, A 相最高 314.6kV, B 相最高 356.7kV, C 相最高 299.9kV。
