一起 10kV 线路故障越级跳闸分析与思考

王清华, 张自伟

(连云港供电公司, 江苏 连云港 222004)

摘 要: 本文详细分析了某变电站 10kV 出线故障, 断路器拒动, 引起主变高压侧开关越级跳闸事故原因, 对主变压器带有分支开关保护的的动作原理和过程进行了细致探讨, 对设计上存在的缺陷进行剖析, 并给出了改进方法, 为今后大容量变压器安装设计、保护配合提供了有益的参考。

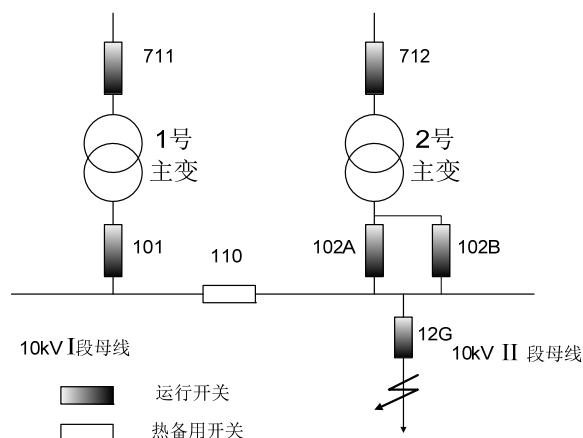
图 1 110kV 甲变电站主接线图

如图 1 所示, 110kV 甲变电站为线变组, 配置 2 台主变, 其中 1 号主变容量为 31500kVA, 2010 年对 2 号主变及 10kV II 段母线进行了更换技改工作, 新换 2 号主变容量为 80000kVA, 主变低压侧额定电流为 4481A, 而可选用的主变 10kV 侧开关额定电流最大为 4000A, 因此 2 号主变低压侧配置了 102A、102B 两台开关, 额定电流均为 4000A, 且 2 台开关均运行于 10kV II 段母线上。甲变电站正常运方为: 110kV 1 号、2 号主变分别带 10kV I、II 段母线运行, 2 号主变 102A、102B 开关并列运行于 10kV II 段母线, 10kV 母联 110 开关热备用, 投 10V 母联备自投。

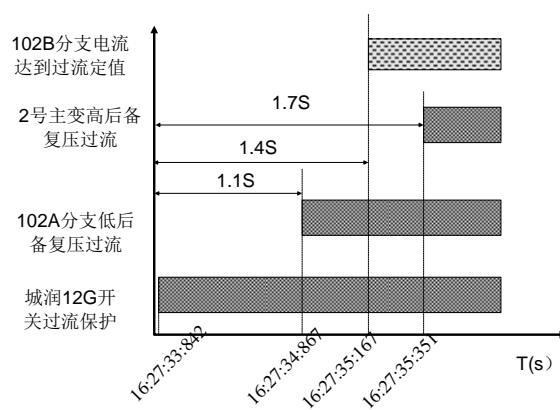
图 2 相关保护动作时序图

城润 12G 出线短路故障点一次电流 9231A, 其中 2 号主变 102A 开关流过 6520A (低后备复压过流 I 段定值 6200A), 二者相差 2711A。由于 102A、102B 连接至 10kVII 段母线的过渡电阻差别, 流过 2 号主变 102B 开关短路电流应在 3000A 左右 (10kVII 段母线无故障母线正常负荷电流较小), 这与正常运方下, 两开关电流分配情况是对应的。此时, 2 号主变高压侧流过短路电流 807A, 已经达到 2 号主变高压侧后备复压过流 I 段定值 800A。

如图 2 所示, 故障发生初期, 城润 12G 过流保护动作, 开关拒动, 故障点未切除; 经过 1.1S, 即 16: 27: 34: 867 时刻, 2 号主变 102A 分支开关低后备复压过流 I 段第一时限动作跳 10kV 母联 110 开关 (10kV 母联 110 开关为热备用, 已分开); 又经过 0.3S, 即 16: 27: 35: 167 时刻, 102A 低后备复压过流 I 段第二时限跳开本侧 102A 开关; 此时, 流过 2 号主变 102B 开关短路电流仅 3kA 左右, 未达到复压过流 I 段定值, 无动作行为; 2 号主变 102A 开关分开后, 2 号主变低压侧短路电流全部流

过2号主变102B开关,且达到102B保护复压过流I段定值;而在16:27:35:351,2号主变高后备保护达到复压过流定值I段800A,且维持时间有1.7S,2号主变高后备同时跳开712开关、2号主变102A、102B开关;而2号主变102B分支开关低后备保护短路电流虽已达到定值,但故障点已被切除,故无动作行为。

总结原因:由于2号主变低压侧102A、102B开关到10kVII段母线过渡电阻差别较大,电流分配不均衡;在10kV II段母线出线故障且开关拒动或母线发生故障时,2号主变高后备保护将先于102B分支低后备保护动作将故障点隔离,2号主变同时受累停电。

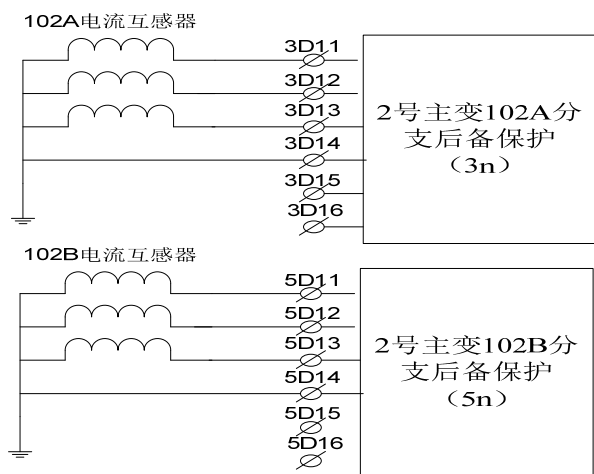
图3 改造两分支开关后备保护电流回路

①如图3所示,2号主变102A、102B两个分支开关后备保护电流分别引自各自流变。在这种配置方式下,2号主变102A、102B开关均接至10kVII段母线,发生10kVII段母线故障或出线故障开关拒动时,102A、102B两开关电流不平衡(102A开关分流较大,102B开关分流较小),致使102B开关的后备保护不能及时动作,无法切除故障,而主变高压侧后备保护越级动作跳闸,延长了故障切除时间,扩大了停电范围。若对2号主变102A、102B分支后备保护电流回路进行改造,如图4所示。102A、102B开关后备保护的电流引自102A、102B
