# 一起配电线路核相故障原因分析

**摘 要:** 利用现场测得的数据, 通过向量分析, 指导解决了一起 10kV 配电联络线路核相过程中出现的相差问题。

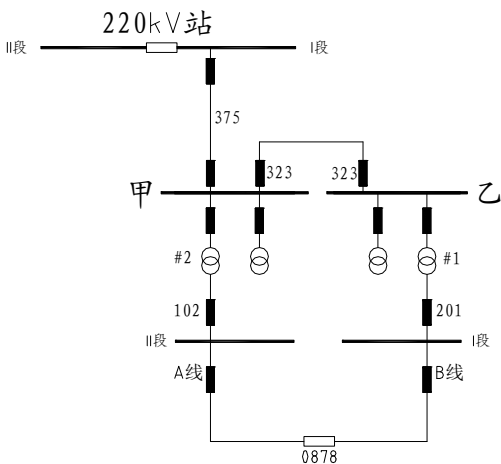
图 1 乙变电站、甲变电站接线图

变电站主变的负荷, 系统接线如图 1 所示。35kV375 线由 220kV 变供甲变电站, 再由 35kV323 线转供乙变电站, 甲站与乙站上级电源同为 35kV375 线, 甲站#2 变带 10kVA 线, 乙站#1 变带 10kVB 线, 0878 为新增联络柱开。

2011 年某月日, 两条配电线路联络工程完工, 按照要求, 在 0878 柱开处进行两条线路的核相工作。然而, 令人诧异的是, 两条线路竟找不出相同的相位, 任意两相之间都存在很大的电压差、相位差, 这意味着这两条线路将无法合环运行。

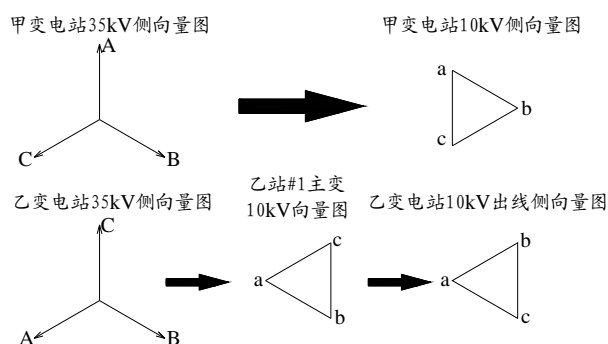
图2 甲、乙变电站向量图

由此,35kV 乙变电站的出线 10kV B 线应为反相序,但根据表 1、2 数据 B 线也为正相序,因此, B 线也应存在着错相问题。根据向量分析,如图 2 所示,只有 10kV 侧 B、C 相标反时才会出现每相

相差  $60^\circ$  的情况。

又在 35kV 甲变电站内用核相器和相序表进行相位检测,先在甲变电站#1 主变 10kV 母线桥进 10kV 配电室的穿墙套管处测相序,结果为反相序,但在 B 线出线穿墙套管处测相序,结果为正相序,这样确定 10kV 配电柜内母线处肯定发生了错相。经打开仔细检查,果然甲变电站#1 主变母线桥与 10kV 母线连接时错相了,正是母线桥的 B 相连在了 C 相母线上,而母线桥的 C 相连在了 B 相母线上。

至此,我们终于解决了两条线路之间的联络问题,也纠正了 35kV 甲变电站 10kV 出线错相的问题,同时也充分认识到了新设备投运时按调规严格进行测相序、核相位的重要性。
