通信设备典型故障案例探析

摘 要：根据多年来在通信故障处理中的经验和心得，通过对四个典型案例的分析，归纳总结通信故障处理的思路和步骤，与同行进行相互交流，共同提高，确保电力通信网安全可靠运行。

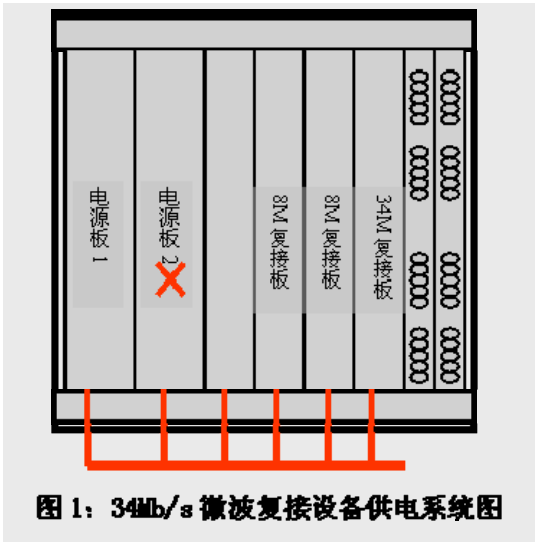
图 1：34Mb/s 微波复接设备供电系统图

所有 PCM 设备紧急告警，34Mb/s 复接设备机框中的 34Mb/s 和 8Mb/s 板告警、1+1 电源板运行指示灯灭。

结构,其公共部件有电源板、34M 复接板和 34Mb/s 输入输出线缆,其他部件都属于非公共部件,均不会造成业务的全部中断,因此可以把故障定位在上述三个部件。第二是查看所怀疑板卡的运行状态和连接状态,有利于进一步缩小故障范围。查看电源板卡,发现 2 块板卡运行状态指示灯都熄灭,34M 复接板处于告警状态,因此判断电源板发生故障的可能性较大。第三是准确定位。根据 2 块板卡运行状态指示灯都熄灭现象,通过开关、插拔、试验的方法可把故障准确定位在某一电源板卡上。第四是正确处理。检修人员通过开关电源模块重启电源,在重启过程中发现,其中一块电源板故障导致另一块电源也不能正常工作,怀疑两块电源是并联运行,故拔出故障电源模块,设备告警消除,业务恢复正常。经数小时后,又出现相同的故障现象,检修人员根据设备已投运 17 年,设备元器件已老化,判定电源板带载能力下降,立即试验着一块块地拔出 8M 板卡,直至告警消失。

从以上的处理过程和结果可以看出,导致本次电路中断的原因为 34Mb/s 复接设备电源模块超期运行、带载能力下降而引起。分析其故障处理过程,掌握设备组成结构和信号流程是进行故障准确定位的基础,丰富的维护知识和经验是该故障能够准确判定和正确处理的主要因素。因此,熟悉掌握设备组成结构和原理,勤于实践,积累经验是维护好设备必经之路。

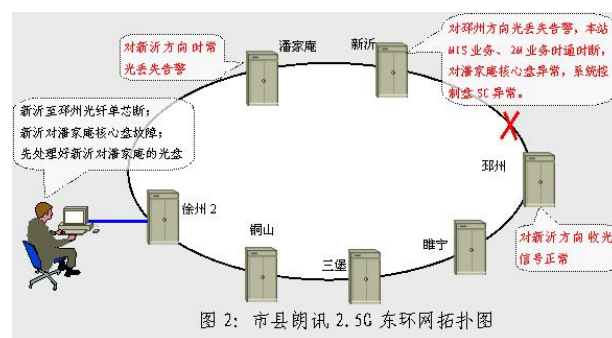
图 2: 市县朗讯 2.5G 东环网拓扑图

异常,判断邳州至新沂光缆异常。而在业务不正常期间,潘家庵收不到新沂光信号,潘家庵设备紧急告警。新沂供电公司通信维护人员处理故障的过程中,又发现传输 MIS 业务的以太网端口在业务中断时,LINK 指示灯同时熄灭。徐州中心站维护人员根据以上现象综合分析后认为,新沂站朗讯设备的两块核心盘(core 盘)中的一块电源有问题,便指挥新沂站抢修人员把对潘家庵站方向的核心盘拔出,把对邳州方向的核心盘拔出插入到对潘家庵方向的槽位中,业务全部恢复正常。后来新沂供电公司派人到徐州取回备盘插入到邳州方向槽位中,并对新沂至邳州的光缆进行了故障处理,市县信息网恢复环网运行。市县朗讯 2.5G 东环网拓扑结构如图 2 所示。

从以上的处理过程和结果可以看出，导致本次电路中断的原因有两个，一是新沂至邳州光缆有一芯光耗大；二是新沂至潘家庵方向核心单元盘运行不稳定。对于这种综合性的故障处理，对通信专业运维人员的业务知识和技能提出了更高的要求，首先检修人员必须能够熟练掌握网管的应用，并能够充分利用网管提供的告警信息和指标测试等功能进行故障的分析和判断；二是要熟悉通信网络和设备结构，掌握设备每个板卡的功用以及板卡故障时对设备和网络造成的影响；三是要掌握故障处理原则：“先外部、后内部，先主干、后支路，先抢通、后修复”，紧张有序排除故障；四要具有一定的故障处理经验，具备综合分析判断能力，这是理顺故障处理思路的基础。综上所述，本次故障快速准确的处理反映了检修人员综合业务技能的水平，对于通信运维人员是一个值得借鉴的案例。

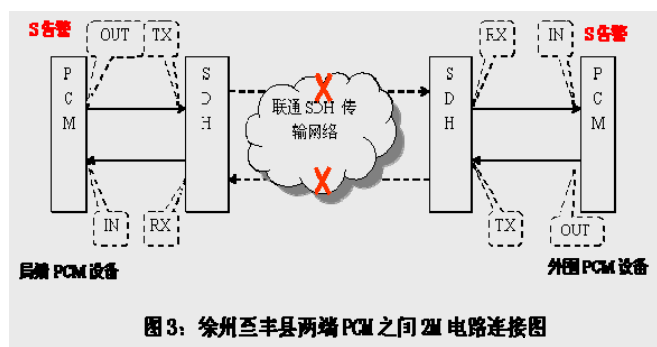
2011 年 6 月，徐州中心站和丰县站 NEC PCM 两端设备 S（业务中断）灯和 AIS 灯均告警，PCM 所承载的业务全部中断。两 PCM 之间 2M 电路连接如图 3 所示。

对于这种故障，第一要搞清楚 S 灯告警的含义，第二是搞清楚双方设备 S 灯都告警说明了什么，第三要搞清楚是什么原因会导致 S 灯告警。一般来讲只要把以上三个问题搞清楚，就能够准确地对故障进行定位和处理。对于这三个问题，解释如下：1）S 灯告警的含义是业务中断告警；2）本端和对端设备 S 灯都告警说明双方均收到了 AIS 告警信号，业务中断；3）导致 S 灯告警原因主要有：2Mb/s 板卡故障、2Mb/s 线缆断、2Mb/s 接头虚焊、时隙配置错误、传输通道中断、时钟定时问题等。根据此故障现象分析，本端和对端设备 S 灯同时告警，表明都同时收到了 AIS 信号，而 AIS 信号是对端设备发来的还是传输设备发来的还要具体问题具体分析，这涉及到通信电路设备有没有改造、检修、调试之类的工作。如果存在以上工作，那么导致双方设备都产生 S 灯告警的原因很可能是以上工作引起的。如果以上工作不存在，那么只有一种可能，就是由通信网中间传输设备或光缆故障导致 2Mb/s 信号中断引起的，而非 PCM 所接入的两端传输设备故障引起，也不是 PCM 故障所引起，因为只有传输设备才可能向两端 PCM 设备同时发 AIS 告警。

从以上的处理过程和结果可以看出，导致本次电路中断的原因是徐州供电公司租用的联通光缆中断所引起，对于这种故障处理，对通信专业运维人员的业务知识和技能提出了很高的要求。首先检修人员要掌握 PCM 设备各板卡告警指示灯的含义，二是要掌握每一个告警是由哪些故障引起的；第三要具备综合分析能力，学会运用排除法和概率法进
