# 如何快捷高效处理采集故障

胡方坤

(徐州供电公司, 江苏 徐州 221005)

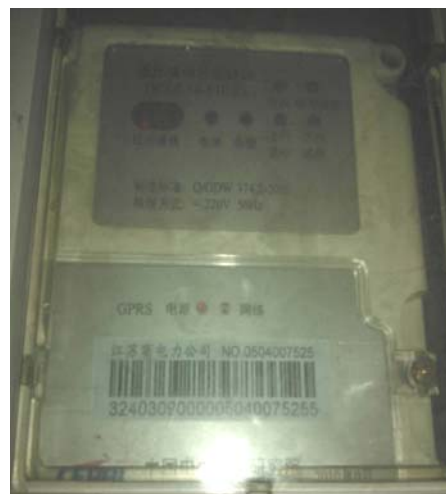
系统显示终端号为 0504007525 的终端运行状态为故障, 到现场后发现该终端电源指示灯不亮, 见图 1。

图 1 终端电源指示灯不亮

经测试电源正常, 属终端电源模块损坏, 更换终端后所带表计采集正常。

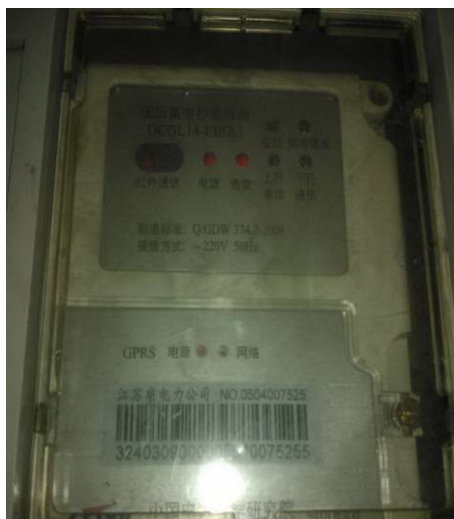
系统显示 0504007525 终端状态为故障,到现场后发现终端报警灯闪烁,信号灯和在线灯不亮。见图 2。

图 2 在线灯不亮

此种情况原因可能有三种:信号弱,终端上行通信模块损坏,sim 卡损坏。

首先要观察现场有无移动信号,简单的方法是看手机信号,3 格及以上,终端能正常通信,2 格以下则信号弱,会影响终端正常通信。信号弱的解决办法有,安装终端外置天线,将天线放在信号较强的地方。经常有小区单元门为金属门,关门后会有屏蔽,可以将外置天线引至门外固定。单元门至终端距离过长,可以将终端安装在门外。

信号正常的话,则考虑 sim 卡损坏的可能性,根据以往排查经验,此类故障出现比例较高,需优

先考虑。一般处理办法是换卡,但偶尔也有 sim 卡表面脏污造成不能通信的情况,可以将 sim 卡表面擦干净后插入,试验能否通信,以节约 sim 卡。

此外还有终端上行模块损坏、天线损坏甚至终端损坏等情况,更换模块、天线或终端即可。

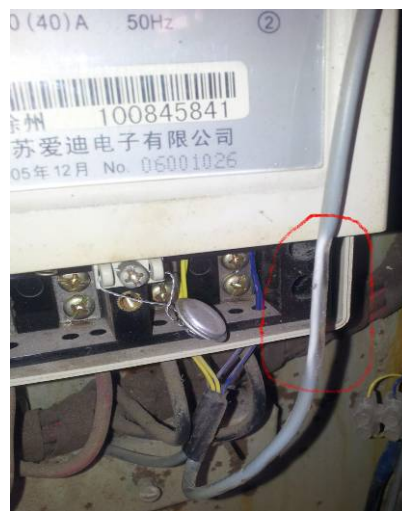
如果终端也正常,则可能是 485 线内部损坏,如断线,则故障点一般出现在第一块表和终端之间,需更换此段 485 线。如果是短路导致,则需排查整条 485 线,见图 3,现场发现一段 485 线被压在电表后面,压变形造成内部短路,导致整个终端下电表都采集不到。

图 3 485 线被压在电表后变形造成内部短路

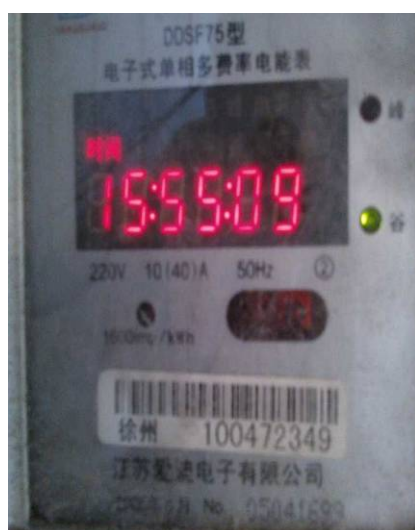
还有一种特殊情况，某只电表因雷击、黑屏、过电压烧表等损坏，其 485 端口电压异常，造成整条总线上的电表都无法采集。有些老旧的型号或批次电表容易出现此类问题，应优先排查。其他的，黑屏、烧表或电表明显损坏，可以容易排查出，但如果电表外观正常，则排查起来比较麻烦，只能多次尝试。

图 4 为一只电表故障导致全部电表抄不到的情况：该表电表时钟 15:55:09，却显示谷指示灯亮，断开该表的 485 线后，其他表都能正常采集：

图 4 一只电表故障导致全部电表抄不到

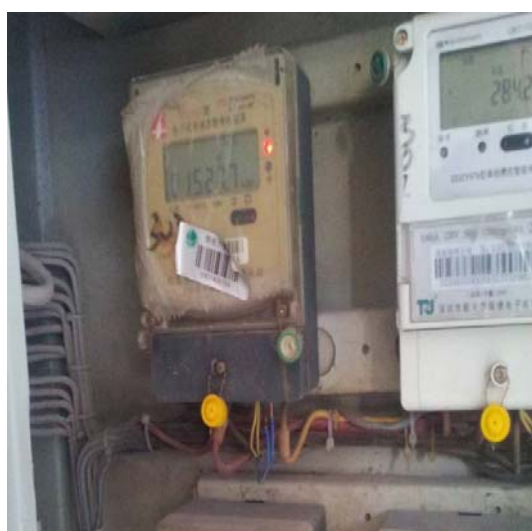
图 5 485 端子螺丝将线头拧断

查，或者直接更换 485 线试验。如图 5 的电表，485 端子螺丝过于用力拧紧，将线头拧断，导致该表及后面的电表都抄不到。

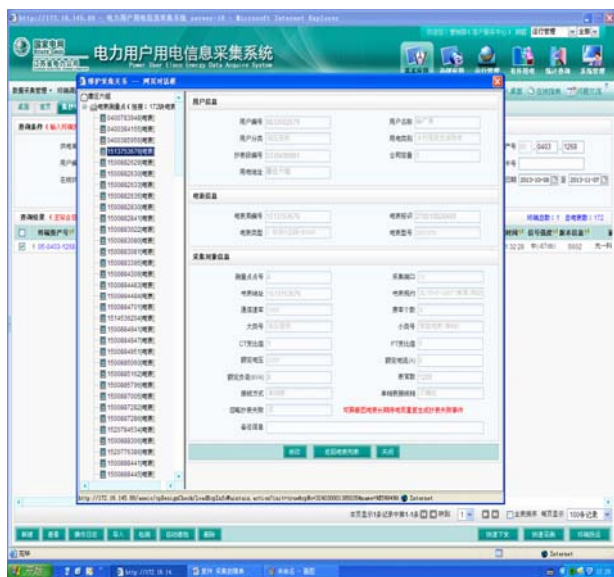
(1) 档案及参数类错误, 此类问题可以在主站先行排查。其中端口错误比较多, 正确配置是, 总表端口为“1”, 其他下面所带表计端口都为“31”如果是参数配置错误, 需更改配置重新下发正确的档案及参数。

图 6 档案及参数类错误

例如: 0504031268 这个集中器, 如果下面表计端口配置为“1”则需将端口“1”改为“31”并重新下发参数。具体操作: 集中器调试---选中资产号---单击查看会看到表计档案的相关信息---点击修改, 修改正确的采集端口号或档案参数后保存再重新下发。见图 6。
