# GIS 内部短路故障分析及预防措施

(国网南通供电公司, 江苏 南通 226000)

**摘 要:** GIS 设备虽然运行可靠性高, 但一旦发生故障将造成严重后果, 且当 GIS 内部发生绝缘故障时, 由于全封闭结构, 故障现象不明显, 位置难以快速确定, 故障处理过程复杂, 受现场条件及故障部件限制, 恢复时间一般较长。所以快速确定绝缘故障位置, 日常维护过程中预防绝缘事故显得尤为重要。为确保 GIS 组合电器在运行中安全可靠, 需首先在安装验收过程中, 要求厂家提供每一个绝缘件的 X 照射探伤检测的照片、检测报告及局部放电检测报告, 防止即将投运的设备存在出厂质量问题。

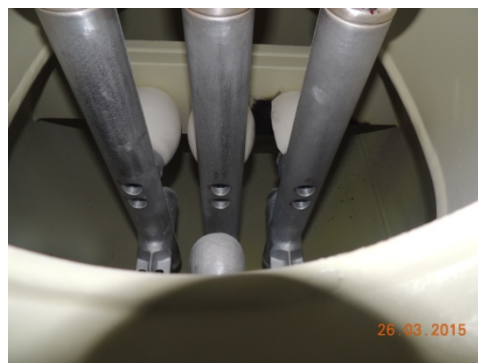
在快速确定故障位置后，检修人员对 1 号主变电缆气室进行开盖检查，打开电缆气室的检修孔盖板后，发现气室内部管形母线的 A 相支持瓷瓶底部的铸铁板上有明显的放电痕迹，A 相瓷瓶表面有贯穿性的放电痕迹（见图 2、图 3），打开检修孔盖板后，可以清楚的闻到一股臭鸭蛋的味道。通过开盖目测，基本确定为气室内部管形母线的 A 相支持瓷瓶先发生对地击穿造成瓷瓶炸裂，从而引起 A、C 相先发生短路（管形母线为品字形排列），导致 A、B、C 三相发生相间短路，最终造成 1 号主变“差动保护动作”，跳主变两侧开关。

图 2 A 相瓷瓶表面有贯穿性的放电痕迹

检修人员对 110kV GIS1 号主变电缆气室进行了清洗，并将损坏的支持瓷瓶及底板的整组件和管形母线进行了更换，对该气室进行抽真空处理，充气至额定压力，最后进行气密性试验、SF<sub>6</sub> 气体相

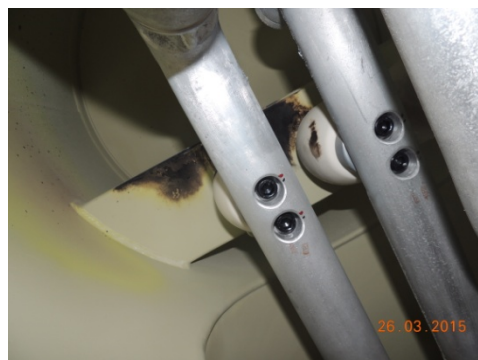
图 3 A 相支持瓷瓶底部的铸铁板上有明显的放电痕

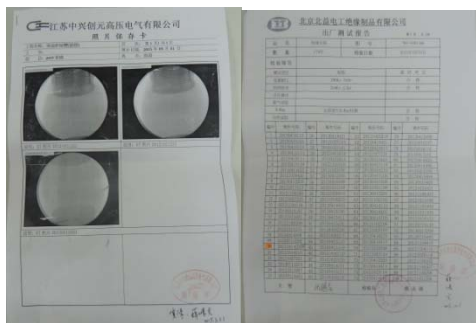
图 4 X 照射检测和局部放电试验报告

关试验、耐压及绝缘试验，试验均合格。并要求对更换的瓷瓶做X照射检测和局部放电试验，检测、试验的结果如下：

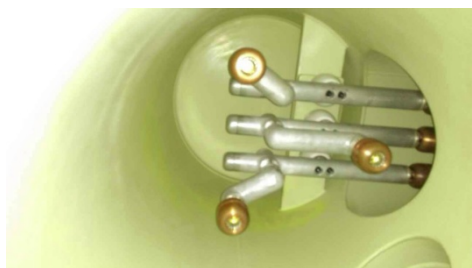
图 5 电缆气室处理完后内部情况的照片

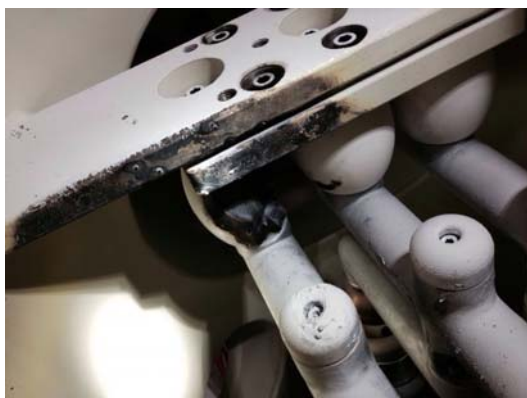
图 6 管形母线的支持瓷瓶

通过故障现场排查，将 1 号主变电缆气室顶盖板打开，发现管形母线的支持瓷瓶对地及 B 相放电并炸裂见（图 6）。

从（图 6）中不难看出是由于 A 相瓷瓶先发生对地短路后并炸裂，造成三相短路的严重事故。

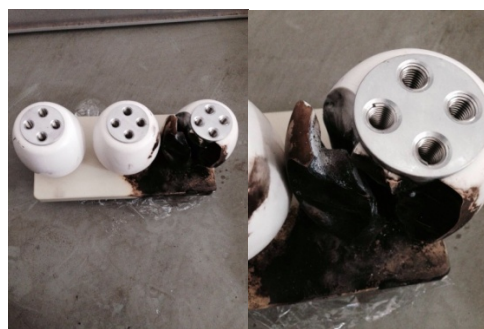
图 7 支柱瓷瓶炸裂照片

将管形母线的支持瓷瓶及其固定支持用的铸铁底部整体拆除后，以及瓷瓶散落的碎片的照片见（图 7）。

正常情况时，瓷瓶的铸铁底板与外壳及大地直接固定金属连接，管形母线由支持瓷瓶支持固定在底板上，后于电缆头连接。发生故障时，通过上述照片（图 7（1、2））分析可以确定，是 A 相瓷瓶绝缘损坏引起对地短路，造成三相短路，而 A 相瓷瓶之所以绝缘损坏通过（图 7（3））不难看出，该瓷瓶的炸裂面有明显的大小在 1 厘米左右的气泡存在，在运行初始阶段，瓷瓶内部的气泡在强电场的作用下产生局部放电，使瓷瓶发热，从而使绝缘及机械强度劣化，泄漏电流增大瓷瓶继续发热，从而使瓷瓶的绝缘及机械强度进一步劣化，加剧内部气泡受热膨胀，最终使瓷瓶涨裂，产生纵向裂纹，泄漏电流沿裂纹处对地击穿，瓷瓶温度急剧升高从而炸裂。同时，当 A 相发生短路时，产生大量粉末，造成 A、B、C 三相空间绝缘降低，引起三相短路。

有时涉及非故障元件,造成的停电范围较大。所以为确保GIS组合电器在运行中安全可靠,需首先在安装验收过程中,要求厂家提供每一个绝缘件的X照射探伤检测的照片、检测报告及局部放电检测报告,防止即将投运的设备存在出厂质量问题。
