S109FA发电机组孤网运行应急处理实践

潘文良

(江苏华电戚墅堰发电有限公司, 江苏 常州 213011)

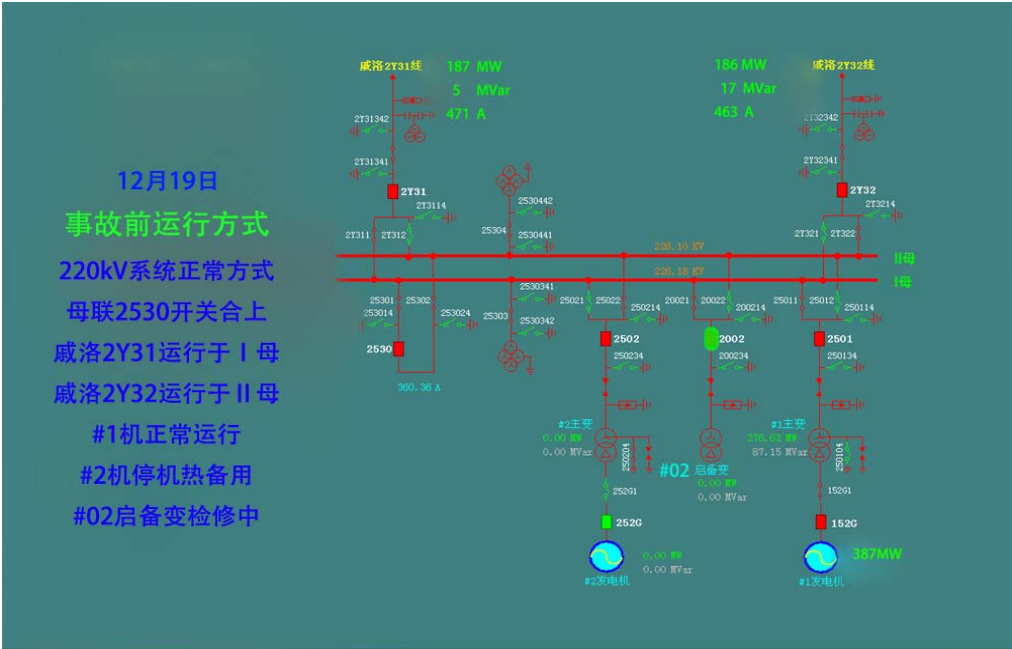
图 1 事故发生前运行方式

如图 1 所示，#1 机满负荷 387MW 正常运行，#2 机备用，#02 启动变及 6KV 备用段母线检修中；220kV 正常方式，I、II 段母线联络运行(母联 2530 开关合上中)，2 条出线威洛 2Y31 运行于 I 母、威

洛 2Y32 运行于 II 母，当时 2Y31 线路潮流为 187MW、5MVar、471A，2Y32 线路潮流为 186MW、17MVar、463A。

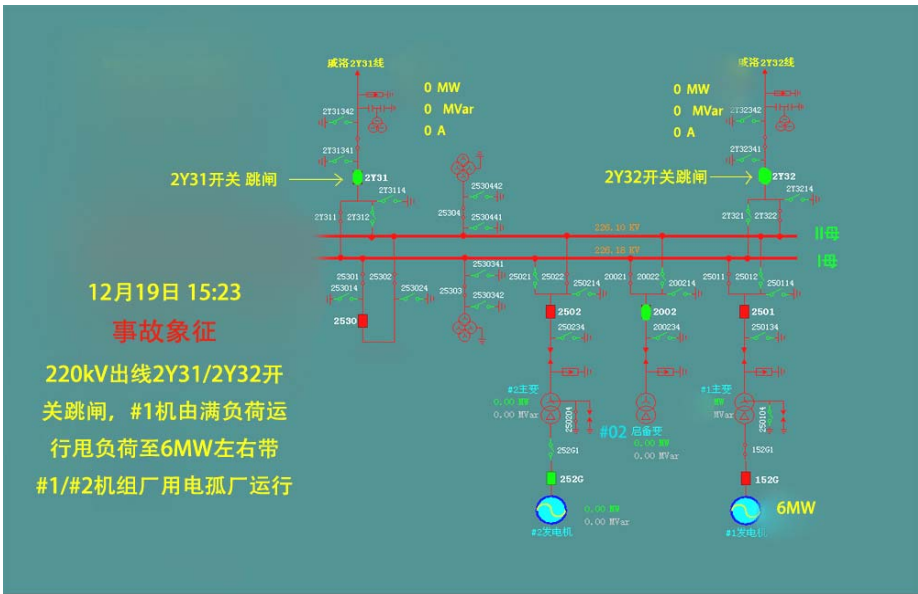
图 2 事故发生时的象征

2011 年 12 月 19 日 15:23 因 220kV 两条出线 2Y31、2Y32 开关跳闸，造成满负荷运行中的#1 机突然甩负荷至 6MW 左右，带#1、#2 机组厂用电孤厂运行。燃机 Mark VI画面上无保护动作，机组转

速基本稳定在 3010rpm 左右，#1 主变出口开关 2501、发电机出口开关 152G 开关合闸中，#1 机组带低负荷维持运行，厂用 6kV 母线电压维持在 6.5kV 左右。如图 2 所示。

威洛线 2Y31 开关保护动作情况：#931 保护： 电流差动，故障相别： B 相；#602 保护： 纵联距离，

故障相别：B 相，26ms 保护动作，65ms 重合闸启动，372ms C 相接地，纵联距离零序保护动作，永跳出口。

威洛线 2Y32 开关保护动作情况：#931 保护：电流差动，故障相别：AB 相；#602 保护：纵联距离，故障相别：AB 相。

根据打印出来的线路保护动作过程显示，2Y32 线路发生 A、B 相间短路故障，保护动作；间隔 20s 后，2Y31 相继发生 B、C 接地故障，保护动作。
