660MW 汽轮机组轴瓦温度异常的分析与处理

摘 要: 针对某 660MW 机组投产后启动出现的 1 号轴瓦温度异常的问题, 机组在运时进行了初步分析, 停运后结合揭瓦检查的情况, 确认了轴承座内存在异物从而导致轴瓦自动调整定位性能差是引起轴瓦温度高的主要原因, 对轴承座内铁锈与润滑油高温碳化物的溯源发现, 2 号机组门杆漏汽在轴封系统中接入点位置不合理, 据此提出了清除异物、刮瓦和改接门杆漏汽等消缺措施。措施实施后, 机组的轴瓦温度保持在正常水平。

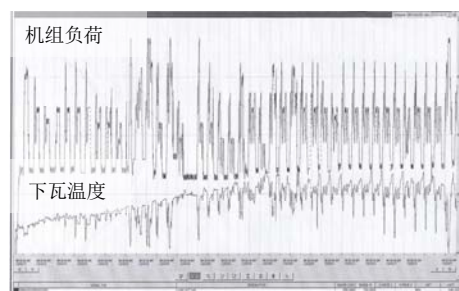
图 2 1 号轴承下瓦温与负荷趋势

自 2012 年 2 月 9 日, 2 号机组并网运行以来, 在供油母管润滑油温度维持在 42~46℃ 的情况下, 1 号轴承下瓦 3 个金属温度测点随着机组运行时间的推移

逐步升高, 瓦温最高值由最初的 72℃ 上升至 104℃, 并且下瓦金属温度随着机组负荷的变化出现波动, 升负荷时下瓦金属温度降低, 降负荷时下瓦金属温度升高, 趋势如图 2 所示。

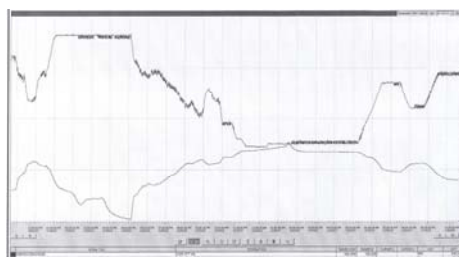
图 3 1 号下瓦温度与机组负荷趋势（局部放大）

到 3 月下旬, 机组负荷 660MW 时下瓦温度高点为 77℃, 机组负荷 330MW 时下瓦温度高点为 104℃, 温度变化幅度已达 27℃, 且每次机组负荷降至 330MW 运行时, 1 号轴承下瓦大多会出现了一次瓦温飙升后的回落, 如图 3 所示, 后期越来越频繁。与此同时, 1 号轴承处的转轴振动随着机组负荷的变化也有小幅波动, 波动幅度在 15μm 左右, 机组高负荷时振动大, 低负荷时振动小。3 月 21 日凌晨, 2 号机组降负荷至 330MW 左右运行时, 1 号轴承下瓦金属

温度产生突变, 飙升至 107°C , 之后又出现温度回落现象, 同时出现振幅波动。按设计文件要求, 该机组轴承金属温度高报警值整定在 107°C , 保护动作跳闸值设定在 113°C 。下瓦金属温度过高已严重危及到机组的安全稳定运行。

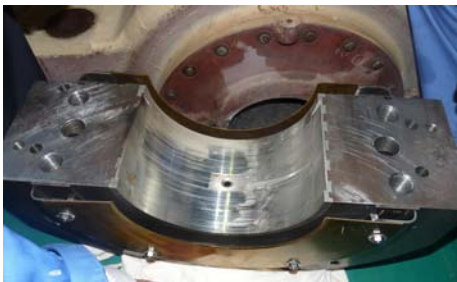
图4 1号轴承下瓦

2012年4月7日，2号机组停运后，对1号轴承进行揭瓦检查，1号轴承下瓦乌金磨损情况如图4所示，从瓦胎看，内侧1/4胎面存在汽蚀点，表明这部分胎面承载过重，没有正常参与工作；其余3/4胎面有磨痕，表明这部份承载过重。1号轴瓦下瓦磨损状态与停机前的分析推测基本吻合。从外观看，瓦块属于轻微受损，不存在脱胎现象。

结合前面的分析和揭瓦检查情况，决定采取如下处理措施：1号轴承下轴瓦属于轻微受损，修刮后应该可用，但要保持在设计间隙要求之内；若修刮后不能保持在设计间隙要求之内，则需更换新瓦^[3]。同时对轴颈采用油石、金相砂纸表面打磨，提

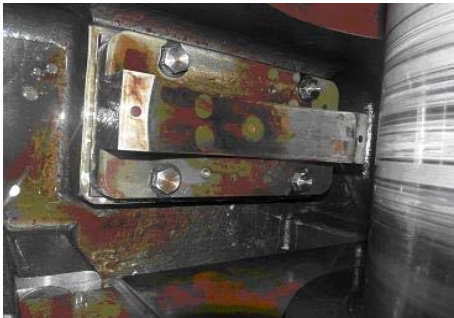
图5 1号轴承瓦枕

擦洗后的1号轴承瓦枕情况如图5所示。轴承座内存在大量铁锈，瓦枕上除铁锈外，还有很多黑色异物，瓦块与瓦枕之间运动阻力增加而卡涩，瓦块自位能力的丧失后瓦块表面无法保持与轴颈表面平行，出现瓦块外侧与轴颈表面间隙小、内侧与轴颈表面间隙大，导致油膜厚度轴向分布不均匀，瓦块有效的承载面积下降，瓦块外侧承载过重、油膜过薄，发生轴颈与瓦块单侧碰摩，瓦温飙升，轴颈推动瓦块重新自动调整定位后瓦温又有所下降；并且单侧磨损由外向内发展，逐步接近测温点，瓦温高点逐步升高、且瓦温波动大；随着磨损的加重，轴心逐步在向左下方移动。因此，瓦块与瓦枕之间的铁锈、黑色异物是导致1号轴瓦温度异常的主要原因。

经取样分析黑色异物的主要成份是碳，确认为高温状态下润滑油的碳化物，而大量铁锈表明机组运行时轴承座内充满了水汽。轴承座内造成异物的高温、铁锈的水汽因素共同指向轴封漏汽。

高轴颈表面光洁度。彻底清理瓦枕、瓦块球面上的异物。安装时轴瓦紧力按下限调整，保证瓦枕、瓦块球面结合后能活动自如^[4]。参照1号机组门杆漏汽接入位置对2号机组进行改接，消除高压缸轴封蒸汽外漏。

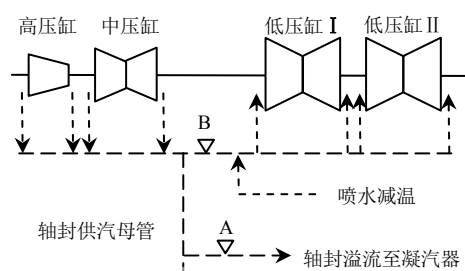
图6 门杆漏汽接入点示意图

由于新装机组的轴封安装间隙是严格控制的，同时机组运行过程中2号机组1号瓦未出现过机械碰摩现象，因此，轴封漏汽排除了轴封间隙过大的因素。实地勘察轴封系统发现，1号、2号机组门杆漏汽接入轴封母管的位置有所不同：1号机组门杆漏汽接在轴封供汽母管末端的轴封溢流阀前—A点位置，而2号机组门杆漏汽接在中低压缸轴封母管的喷水减温器前—B点位置，如图6所示。

正常运行中，机组的门杆漏汽源于主蒸汽和再热蒸汽，高中压轴封汽的主要来源是主蒸汽和再热蒸汽做功后的乏汽，因此，门杆漏汽的焓明显高于高中压轴封汽，这就造成了门杆漏汽接入轴封系统A、B点的差异：门杆漏汽接入A点时流向凝汽器，基本没有影响原轴封系统的运行；而接入B点时流向低压轴封，由于门杆漏汽温度很高，为了满足低压轴封温度需求，必须增加大量轴封减温水，而这些喷水汽化后导致轴封系统内蒸汽质量明显增加，即便是在轴封溢流调节阀开度很大时，轴封压力仍然很高，门杆漏汽接入点不同对轴封运行参数的影响见表2。

过高的轴封压力引起高压缸前轴封蒸汽大量外漏，高温蒸汽进入1号轴承座后，造成钢铁锈蚀、润滑油碳化，在瓦枕上产生大量异物。因此2号机组门杆漏汽接入点有必要参照1号机组的位置改接以降低轴封母管压力，保证高压缸前轴封蒸汽不外漏，为1号轴承提供良好的运行环境。
