# 脱硝 SCR 反应器内部积灰原因分析及治理

**摘 要:** 脱硝 SCR 反应器入口导流板安装不合理, 声波吹灰器布置欠缺存在吹灰死角等致使反应器内部严重计划, 造成脱硝催化剂蜂窝孔堵塞, 影响反应器差压及脱硝效率, 给脱硝系统及机组安全可靠运行带来重大隐患, 为降低及消除设备系统缺陷与隐患必须采取防范措施加以治理。

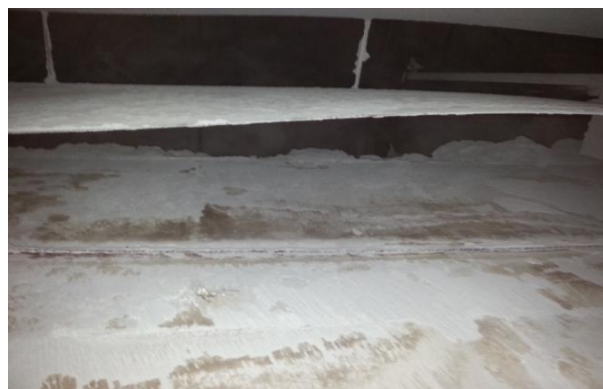
图 1 导流板处积灰

脱硝入口导流板设计不合理烟道内会出现局部低速区, 此处飞灰沉积形成灰堆, 检查 3、4、6 号炉脱硝入口烟道导流板灰堆积较多且板结硬化, 此

处的灰脱落后，声波吹灰器无法清除就会造成催化剂堵灰，4B 侧和 6A 侧堵灰主要是此因素造成的。见图 1。

烟气流向与烟道不平行，形成烟气分离现象，会出现局部低速区，烟气中粉尘由于重力作用沉积；此种情况应改进脱硝入口烟道导流板布置，检修期间进行处理。

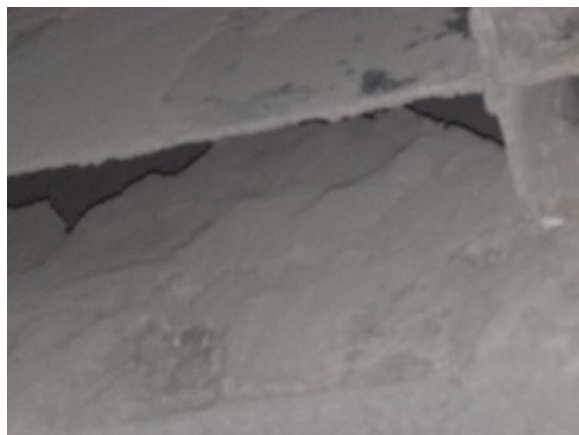
脱硝催化剂上部工字钢梁两侧及上部也会形成飞灰沉积并形成板结状，在堆积高度达到一定程度及积灰受到震荡后落下堵塞催化剂，因瞬间落下的板结状积灰不能随烟气及时排走，导致堵塞部位积灰越来越多，从而大面积堵塞催化剂。见图 2、3。

图 2 钢梁上板结的灰

工字钢梁两侧积灰并形成板结，在堆积高度达到一定程度及积灰受到震荡后落下堵塞催化剂，导致堵塞部位积灰越来越多，从而大面积堵塞催化剂。在工字钢梁两侧加装钢板消除易积灰空间。目前 5、6 号炉已经进行了改造，3、4 号机组 C 修期间进行。

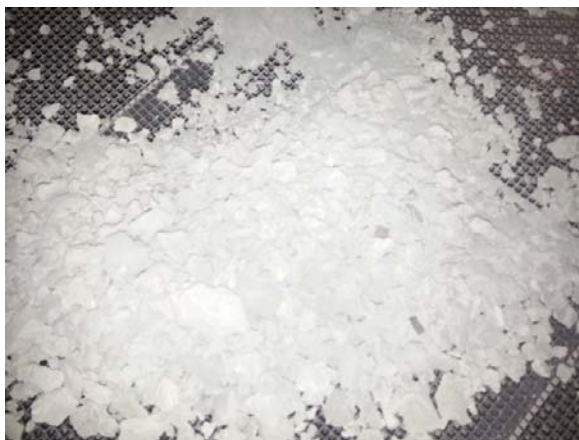
图 3 钢梁上落下的灰

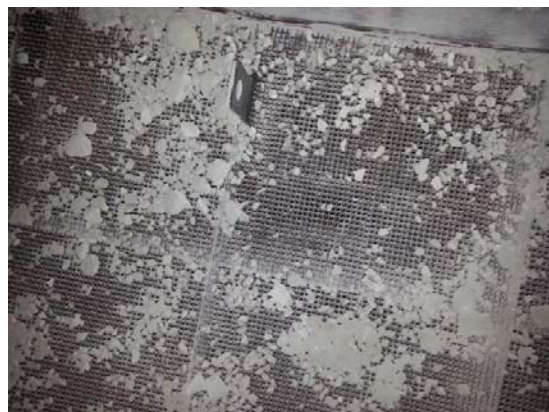
烟气中的焦粒（俗称爆米花灰）被带入脱硝装置，造成催化剂上部铁丝网堵塞，3、4、6 号炉脱硝催化剂上部铁丝网上都存在焦粒。3、4 号炉掺烧菲律宾煤期间锅炉结焦加剧，可能有部分焦粒被带入催化剂。检查 6 号炉催化剂上部焦粒也较多，但 6 号炉未掺烧菲律宾煤与印尼煤，主要掺烧褐煤，说明不完全是由于掺烧菲律宾煤造成，其它煤种也存在此现象。目前这种焦粒产生的原因不明。见图 4、5。

图 4 铁丝网上面的焦粒

为有效的清楚颗粒状焦粒，建议在省煤器出口设置金属丝网拦截，并配置蒸汽吹灰器，定期进行吹灰，以防止金属丝网堵塞；另外建议在省煤器至脱硝入口烟道处加装灰斗，使大颗粒的焦粒落入灰斗。

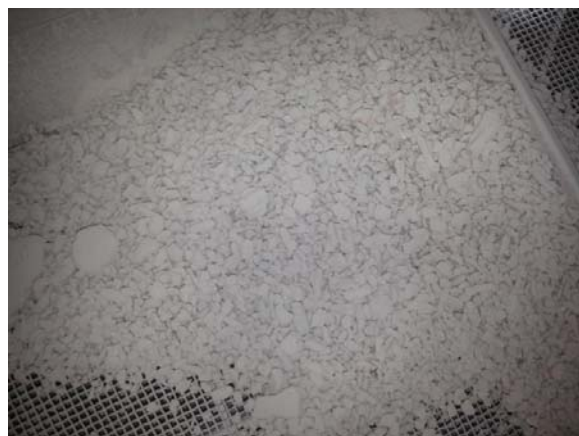
图 5 铁丝网上部清扫的焦粒

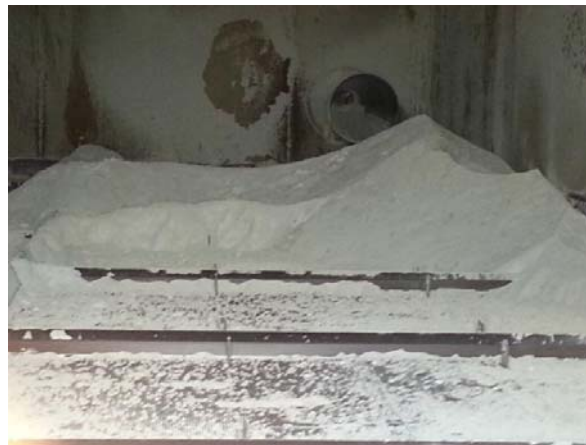
声波吹灰器不能完全覆盖所有催化剂，存在吹灰死角，另外声波吹灰器膜片老化存在发声不正常的情况。3、4 号炉多个声波吹灰器发声尖锐，6 号炉声波吹灰器声音较小。根据催化剂内部积灰检查情况发现，有的吹灰器远端积灰较多，说明吹灰器吹灰效果差，有的在吹灰器口处就有大量灰堆积，说明此声波吹灰器工作不正常。见图 6。

图 6 声波吹灰器出口处积灰严重

3、4 号机组每层催化剂只安装 3 个声波吹灰器，催化剂一个角没有布置声波除灰器存在吹灰死角，在检修期间加装一个；加强声波吹灰器的维护，将声波吹灰器列入定修项目，定期进行检修维护。
