# 小型抽凝式供热汽轮机叶片断裂分析

(江苏国信仪征热电有限责任公司, 江苏 仪征 225009)

**摘 要:** 主要介绍了江苏国信仪征热电有限责任公司#2汽轮机末3、4级叶片断裂情况, 通过对叶片断开分析和断裂原因分析, 提出了解决方案, 取得了良好的效果, 为汽轮机末级叶片长周期安全平稳运行积累了经验。

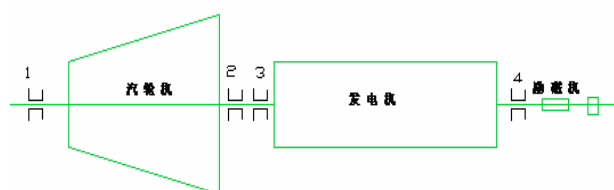
图 1 汽轮机轴系

汽轮机转子和发电机转子分别用两道轴承支撑, 其间用刚性联轴器连接。该机组的轴系结构见图 1。

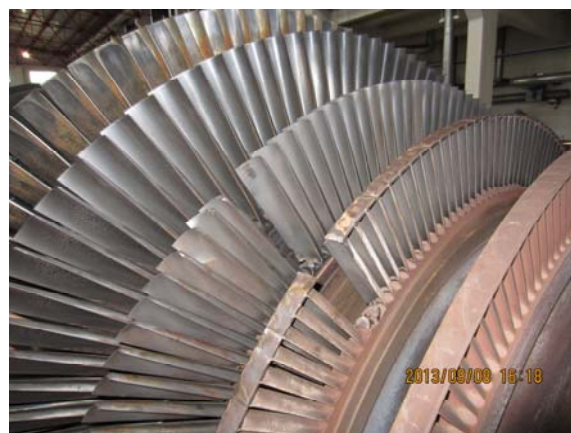
图 2 断裂叶片

2013 年 7 月 3 日、7 月 14 日、8 月 22 日#1、#2、#3 瓦振动明显异常升高(表 1), 判断为汽轮机断叶片, 对汽轮机揭缸检查发现, 第 16 压力级断叶片 2 根, 第 17 压力级断叶片 1 根。如图 2 所示。

(3) 对断裂叶片的断口进行了宏观观察。宏观断口表明: 断口具有明显的疲劳特征, 叶片出汽边

为疲劳源区（平断面），进汽边为快速断裂区（粗糙断面），中间部分为疲劳裂纹扩展区。

平断口是疲劳性质的断裂，断口可以见到与裂纹扩展方向相垂直的贝壳线。断裂源都起源于较薄的出气边，这是由于该区域强度相对较弱，且是气流出口端，气流速度较快。

第 16 压力级叶片快速断裂区较小，约占叶片截面积的 10%。说明第 16 压力级断叶片应是长期高周低应力疲劳。

第 17 压力级断叶片快速断裂区较大，约占 30%。说明第 17 压力级断叶片也是疲劳断裂，但因叶片较长，作用力较大，快速断裂区较大。

根据以上分析，汽轮机叶片的断裂属高周低应力疲劳断裂。叶片的出气边较薄，长期在蒸汽的动应力作用下，产生疲劳微裂纹。该裂纹开始扩展的速度较慢，当裂纹长度超过一定值后，扩展速度加快，最后导致叶片断裂。

（3）查运行参数，发现第六段回热抽汽温度高，六抽压力由于供热抽汽已处于负压区，正常温度应为 80℃左右，实际运行最高达到 210~240℃。分析原因：汽轮机厂设计，轴封第 3 档漏汽接入六抽管道，轴封第 3 档漏汽压力、温度均高于六抽，当机组供热负荷较高时，机组前轴封第 3 档高温漏汽部分回流至汽缸内部；当机组供热负荷下降时，机组前轴封第 3 档高温漏汽正常回到#1 低压加热器，导致处于六抽抽汽口的第 16 压力级和第 17 压力级叶片承受的热交变应力进一步加大。

根据上述的事故原因分析，供热负荷波动大是客观因素，主要是由于设计的不合理，导致轴封第 3 档漏汽回流进入汽缸导致汽轮机末几级叶片承受较大的热交变应力。为此，2013 年 10 月 31 日该公司在#2 汽轮机机停运期间，在机组前轴封第 3 档漏汽管道加装一只 J41Y-16/DN100 阀门，通过调整阀门开度达到控制机组前轴封第 3 档漏汽进入第六段回热抽汽管内的流量，从而达到控制第六段回热抽汽温度接近设计温度范围的目的。
