凝结水精处理高速混床偏流原因分析及处理

（江苏国信扬州发电有限责任公司，江苏 扬州 225131）

摘 要：某电厂凝结水精处理系统高速混床偏流，周期制水量仅为正常制水量20%左右。经过对进水装置进行整改，设备性能恢复正常，解决了偏流问题。本文还介绍了其它一些治理高速混床偏流的经验。

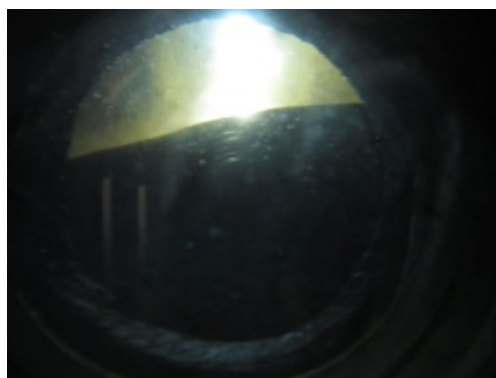
图2 树脂在高速混床中翻滚图

高速混床进水装置的作用将进水管中2~3m/s流速的水，均匀分布在混床树脂层的表面。关键是在树脂层表面的水，流速均匀向下。如果混床的横截面上各点压力不同，则会产生水流的横向流动，造成树脂颗粒在水垫层中扰动。另外，水流在树脂层的横截面上不均匀，会造成树脂层中各部位的水流速不同，产生偏流，将降低混床的周期制水量，并恶化出水水质。图2为故障高速混床运行中树脂状

态图，图2中树脂层浮动超过窥视孔，看不出清晰树脂层。

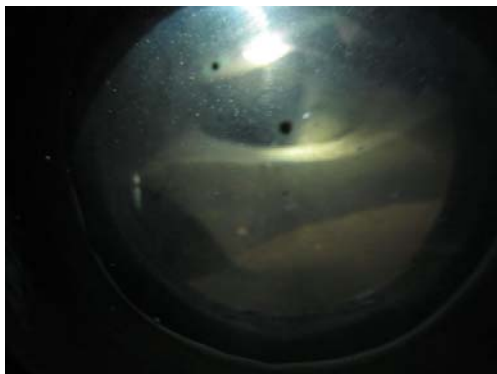
图3 树脂在高速混床中正常运行图

正常运行的高速混床树脂层表面虽不平整，有凹凸坑，但树脂层清晰可见，未见树脂翻滚现象。见图3。

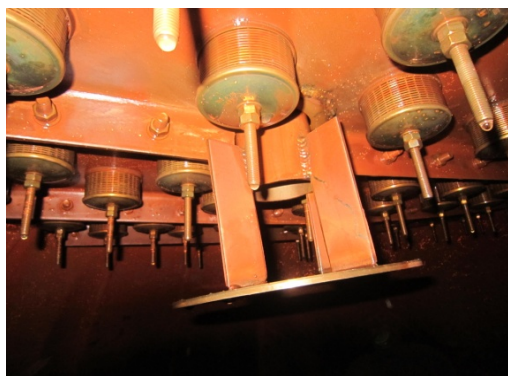
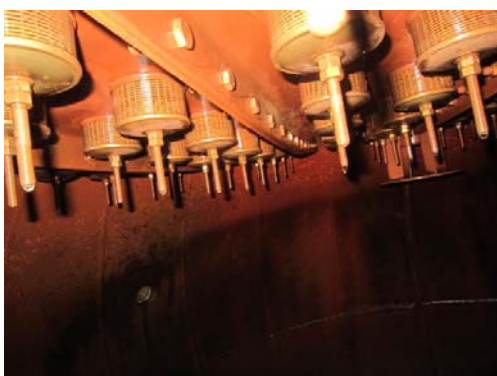
图4 高速混床内树脂管处布水多孔板下垂变形

图5 高速混床内树脂管处布水多孔板整体变形

对该台高速混床打开人孔门检查发现，不存在布水多孔板间隙较大等常见故障点，经仔细观察，发现混床进脂管处布水多孔板下垂变形，导致进水分配不均，造成混床严重偏流。混床进水布水多孔板由6块板拼接而成，布水多孔板的强度是靠冲压弯边(即加强筋)支撑，而混床进脂管从混床顶部进入，

穿过布水多孔板，即在布水多孔板的第3、第4块的边部各切出1个半圆，正是此孔使2块板的加强筋被切断，使此处为多孔板强度最弱的部位。由于长时间受到高压水冲击和震动，造成局部区域的多孔板下垂变形。见图4、图5。

由于高速混床上部布水多孔板已被拉伸变形，无法平整，检修人员将其拆除，返回加工厂重新平整后进行安装。见图6、7。

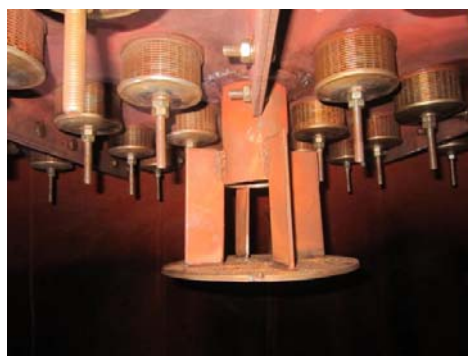
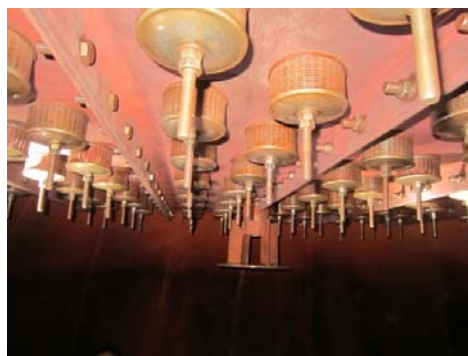
图6 高速混床布水多孔板平整后进脂管安装图

图7 高速混床布水多孔板平整后整体效果图

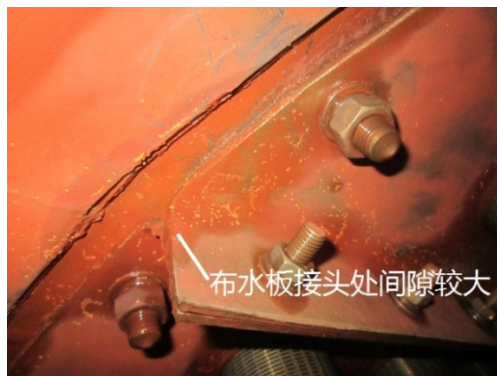
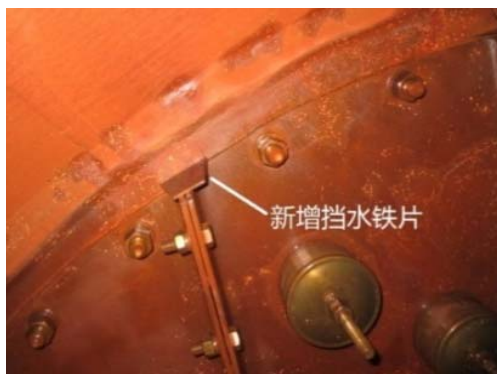
图9 布水多孔板接头处增加挡水装置前示意图

图10 布水多孔板接头处增加挡水装置后示意图

(2) 因布水多孔板接头处间隙较大, 在上部6块布水多孔板接头处增加挡水装置, 见图9、10。

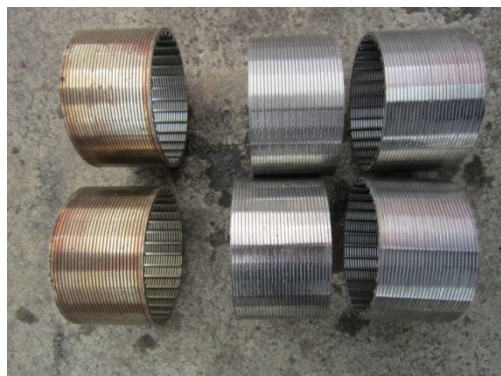
图11 高速混床出水水帽酸洗前后效果对比图

(3) 对出水水帽进行盐酸酸洗。高速混床经过长期运行, 出水水帽中存在一些细小铁锈等杂物, 导致高速混床内部偏流。我公司曾经将一台制水量严重下降的高速混床出水水帽全部拆除, 然后用3%~4%的盐酸进行酸洗, 回装后制水量提高3倍比

上, 效果十分明显。见图11。
