一起 110kV 变压器色谱异常的分析

(淮安盱眙县供电公司, 淮安 盱眙 211700)

摘 要: 变压器的色谱数据能够间接的反应变压器的运行状况, 但是否只有当色谱数据超注意值时才说明变压器存在内部故障呢? 本文通过对一起 110kV 变压器色谱数据未超注意值, 但通过吊罩检查却发现了变压器的内部故障的实例分析, 说明即使色谱数据未超注意值却仍然有可能已经发生了内部故障, 仍然需要引起高度重视。

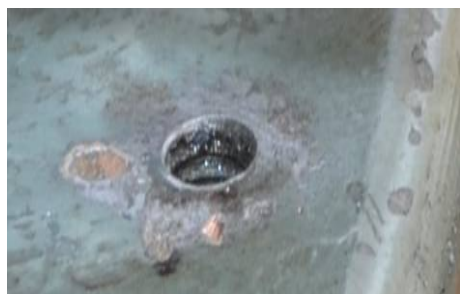
3) 铁芯检查。重点检查了铁芯外表面是否平整, 有无片间短路或变色、放电烧伤痕迹, 绝缘漆膜有无脱落, 上铁轭的顶部和下铁轭的底部是否有油垢杂物, 叠片是否有翘起、成波浪状或不规整之处; 检查铁芯上下夹件、方铁, 绕组压板的紧固程度和绝缘状况, 绝缘压板有无爬电烧伤和放电痕迹、检查压钉、绝缘垫圈的接触情况, 用专用扳手对上下夹件、方铁、压钉等各部位紧固螺栓逐个紧固、用专用扳手紧固上下铁芯的穿芯螺栓; 检查与测量了绝缘电阻; 检查了铁芯间和铁芯与夹件间的油路; 检查了铁芯接地片的连接及绝缘状况等。其中在检查到铁芯夹件与 A 相绕组压顶间的等电位短接片时, 发现短接片与 A 相绕组压顶固定螺杆周围有放电现象。将该螺杆与短接片拆除后, 发现 A 相压顶的短接片螺杆固定点周围涂有较厚的绝缘漆, 且短接片与压顶间接触不够紧密, 短接片上已有 2 个小洞。见图 1、2、3。

图 1 A 相压顶的短接片螺杆固定点周围涂有较厚的绝缘漆

从以上检查情况可以看出, 由于短接片较宽, 与压顶的接触面积较大, 且短接片后部已经翘起, 接触不够紧密, 同时压顶表面与短接片接触部位存在绝缘漆, 在这些因素的共同作用下存在导致运行过程中在此处产生了悬浮电位、并发生局部放电, 在短接片上产生了 2 个小洞。正是因为此处的局部放电导致油色谱数据发生异常变化, 各特征气体均有所增长, 且产生了乙炔, 但由于局部放电量较

(1) 将三相绕组压顶短接片连接处进行了除漆处理，将原本的绝缘漆进行了清除。见图 4。

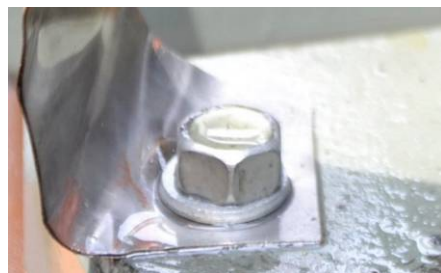
图 2 短接片与压顶间接触不够紧密

(2) 三相绕组的压顶与夹件之间均采用带有绝缘套的软铜导线，同时利用面积更小，接触效果更好的接线鼻进行连接，确保连接的可靠性，避免发生局部放电现象。见图 5。

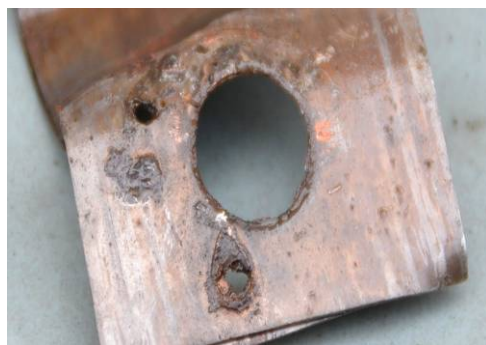
图 3 短接片上有 2 个小洞

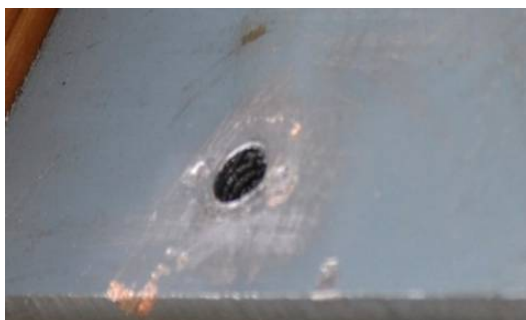
图 4 对压顶表面短接片固定处进行除漆处理

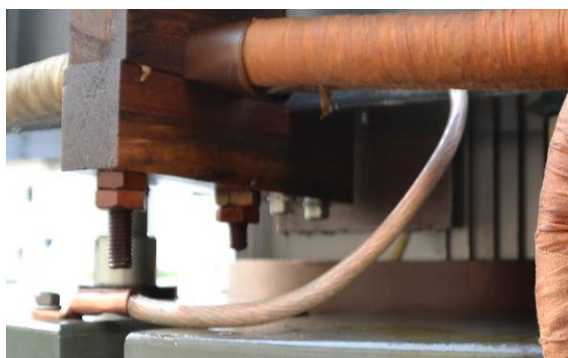
图 5 将原短接片更换为带有绝缘套的软铜导线
