GIS 典型故障分析

龚 彬, 钱天能, 江 辉

(南通供电公司, 江苏 南通 226000)

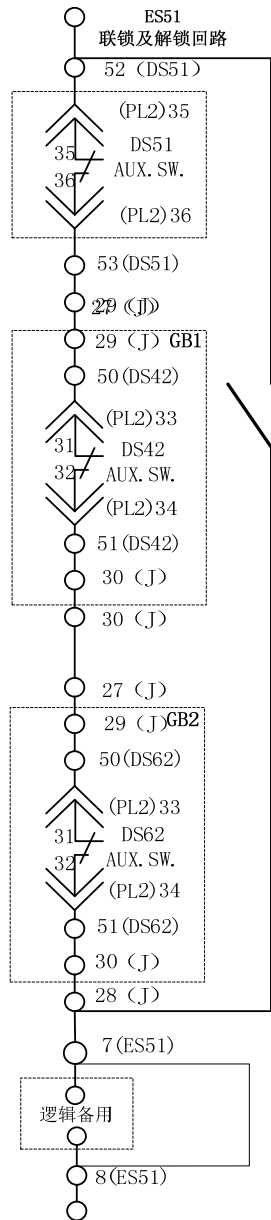
图 2 联锁及解锁回路二次图

DS 51 端子排的 52 号端子与 J 端子排的 28、30 号端子是否导通，见图 2。检查后，已确认与 II 段母线相联的所有刀闸在分位时常闭接点已闭合。

d) GT2 在汇控箱内测量 ES51 端子排的 7、8 号端子是否导通，以确认保护后台的逻辑判断闭锁是否接通，见图 2。检查发现 ES51 端子排的 7、8 号端子未导通。进一步测量发现，为“五防”闭锁回路的测控装置的插件接触不良引起。对插件接头进行处理并重新插接后，ES51 端子排的 7、8 号端子及 DS51 端子排的 52 号端子与 ES51 端子排的 8 号端子导通 (五防闭锁回路恢复正常，但地刀 (ES51) 仍只可进行手动操作，仍无法电动操作。)
