660MW 汽轮机组轴瓦温度异常的分析与处理

摘 要：针对某 660MW 机组投产后启动出现的 1 号轴瓦温度异常的问题，机组在运时进行了初步分析，停运后结合揭瓦检查的情况，确认了轴承座内存在异物从而导致轴瓦自动调整定位性能差是引起轴瓦温度高的主要原因，对轴承座内铁锈与润滑油高温碳化物的溯源发现，2 号机组门杆漏汽在轴封系统中接入点位置不合理，据此提出了清除异物、刮瓦和改接门杆漏汽等消缺措施。措施实施后，机组的轴瓦温度保持在正常水平。

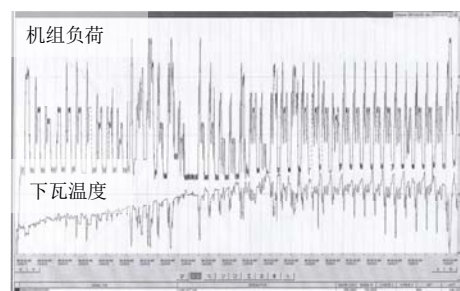
图 2 1 号轴承下瓦温与负荷趋势

逐步升高，瓦温最高值由最初的 72℃ 上升至 104℃，并且下瓦金属温度随着机组负荷的变化出现波动，升负荷时下瓦金属温度降低，降负荷时下瓦金属温度升高，趋势如图 2 所示。

到 3 月下旬，机组负荷 660MW 时下瓦温度高点为 77℃，机组负荷 330MW 时下瓦温度高点为 104℃，温度变化幅度已达 27℃，且每次机组负荷降至 330MW 运行时，1 号轴承下瓦大多会出现了一次瓦温飙升后的回落，如图 3 所示，后期越来越频繁。与此同时，1 号轴承处的转轴振动随着机组负荷的变化也有小幅波动，波动幅度在 15μm 左右，机组高负荷时振动大，低负荷时振动小。3 月 21 日凌晨，2 号机组降负荷至 330MW 左右运行时，1 号轴承下瓦金属

温度产生突变, 飙升至 107°C , 之后又出现温度回落现象, 同时出现振幅波动。按设计文件要求, 该机组轴承金属温度高报警值整定在 107°C , 保护动作跳闸值设定在 113°C 。下瓦金属温度过高已严重危及到机组的安全稳定运行。

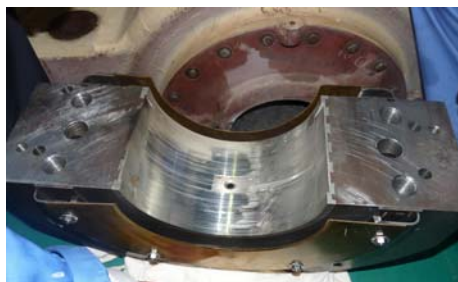
图4 1号轴承下瓦

2012年4月7日，2号机组停运后，对1号轴承进行揭瓦检查，1号轴承下瓦乌金磨损情况如图4所示，从瓦胎看，内侧1/4胎面存在汽蚀点，表明这部分胎面承载过重，没有正常参与工作；其余3/4胎面有磨痕，表明这部份承载过重。1号轴瓦下瓦磨损状态与停机前的分析推测基本吻合。从外观看，瓦块属于轻微受损，不存在脱胎现象。

结合前面的分析和揭瓦检查情况，决定采取如下处理措施：1号轴承下轴瓦属于轻微受损，修刮后应该可用，但要保持在轴承设计间隙要求之内；若修刮后不能保持在设计间隙要求之内，则需更换新瓦^[3]。同时对轴颈采用油石、金相砂纸表面打磨，提

高轴颈表面光洁度。彻底清理瓦枕、瓦块球面上的异物。安装时轴瓦紧力按下限调整，保证瓦枕、瓦块球面结合后能活动自如^[4]。参照1号机组门杆漏汽接入位置对2号机组进行改接，消除高压缸轴封蒸汽外漏。

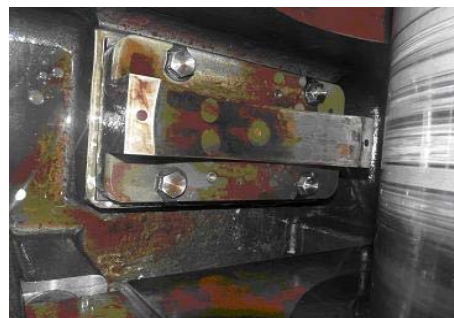
图5 1号轴承瓦枕

擦洗后的1号轴承瓦枕情况如图5所示。轴承座内存在大量铁锈，瓦枕上除铁锈外，还有很多黑色异物，瓦块与瓦枕之间运动阻力增加而卡涩，瓦块自位能力的丧失后瓦块表面无法保持与轴颈表面平行，出现瓦块外侧与轴颈表面间隙小、内侧与轴颈表面间隙大，导致油膜厚度轴向分布不均匀，瓦块有效的承载面积下降，瓦块外侧承载过重、油膜过薄，发生轴颈与瓦块单侧碰摩，瓦温飙升，轴颈推动瓦块重新自动调整定位后瓦温又有所下降；并且单侧磨损由外向内发展，逐步接近测温点，瓦温高点逐步升高、且瓦温波动大；随着磨损的加重，轴心逐步在向左下方移动。因此，瓦块与瓦枕之间的铁锈、黑色异物是导致1号轴瓦温度异常的主要原因。

经取样分析黑色异物的主要成份是碳，确认为高温状态下润滑油的碳化物，而大量铁锈表明机组运行时轴承座内充满了水汽。轴承座内造成异物的高温、铁锈的水汽因素共同指向轴封漏汽。

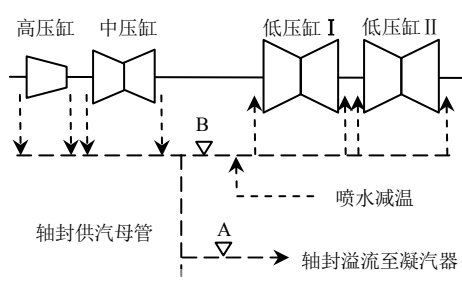
图6 门杆漏汽接入点示意图

由于新装机组的轴封安装间隙是严格控制的，同时机组运行过程中2号机组1号瓦未出现过机械碰摩现象，因此，轴封漏汽排除了轴封间隙过大的因素。实地勘察轴封系统发现，1号、2号机组门杆漏汽接入轴封母管的位置有所不同：1号机组门杆漏汽接在轴封供汽母管末端的轴封溢流阀前—A点位置，而2号机组门杆漏汽接在中低压缸轴封母管的喷水减温器前—B点位置，如图6所示。

正常运行中，机组的门杆漏汽源于主蒸汽和再热蒸汽，高中压轴封汽的主要来源是主蒸汽和再热蒸汽做功后的乏汽，因此，门杆漏汽的焓明显高于高中压轴封汽，这就造成了门杆漏汽接入轴封系统A、B点的差异：门杆漏汽接入A点时流向凝汽器，基本没有影响原轴封系统的运行；而接入B点时流向低压轴封，由于门杆漏汽温度很高，为了满足低压轴封温度需求，必须增加大量轴封减温水，而这些喷水汽化后导致轴封系统内蒸汽质量明显增加，即便是在轴封溢流调节阀开度很大时，轴封压力仍然很高，门杆漏汽接入点不同对轴封运行参数的影响见表2。

过高的轴封压力引起高压缸前轴封蒸汽大量外漏，高温蒸汽进入1号轴承座后，造成钢铁锈蚀、润滑油碳化，在瓦枕上产生大量异物。因此2号机组门杆漏汽接入点有必要参照1号机组的位置改接以降低轴封母管压力，保证高压缸前轴封蒸汽不外漏，为1号轴承提供良好的运行环境。
