一起 110kV 线路保护重合闸充电异常分析

摘 要: 本文就省检南京分部 220kV 中央门变电站 110kV LFP-941A 保护在做开关重合闸试验时, 由于开关(西安高压开关厂生产的 ZF7-110 型 GIS 断路器)就地近控合闸, 重合闸未充电开关重合失败的现象, 分析了故障发生的原因, 并提出了预防的措施。

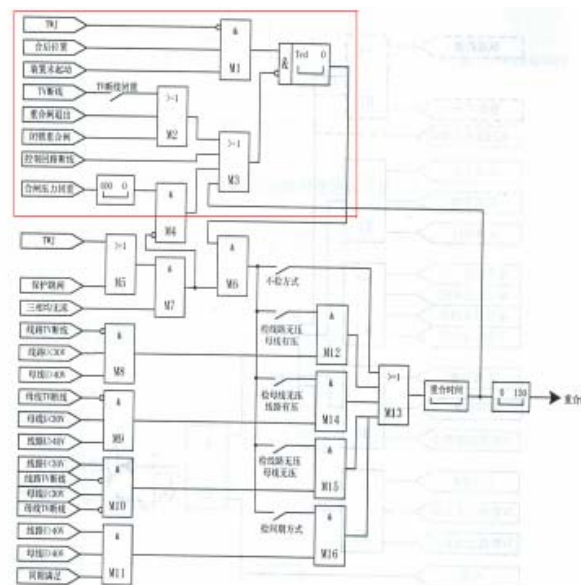
图 1 LFP-941 保护重合闸逻辑方框图

图 1 为 LFP-941 保护重合闸逻辑方框图。根据 110kV 中萨线 775 保护显示屏显示的报文, 接地距离 I 段动作, B 相, 重合闸未动作, 重合闸充电显示控制字是“0”。既然重合闸未动作, 重合闸充电显示控制字又是“0”, 显然是开关合上后有闭锁回路导致重合闸回路闭锁, 造成重合闸未充电, 重合闸试验失败。查找重合闸闭锁充电的回路情况。(此时, 用对讲机通知开关现场运维人员继续将开关就地合

开关此时在合位,重合闸充电显示控制字仍就是“0”,说明重合闸未充电。从图 1 红线方框中可以看出 LFP-941 保护重合闸的充电条件是:1) 合闸压力闭锁;2) 控制回路断线;3) 闭锁重合闸;4) 重合闸退出;5) TV 断线闭锁;6) 装置未启动;7) TWJ 失电开放;8) 合后位置

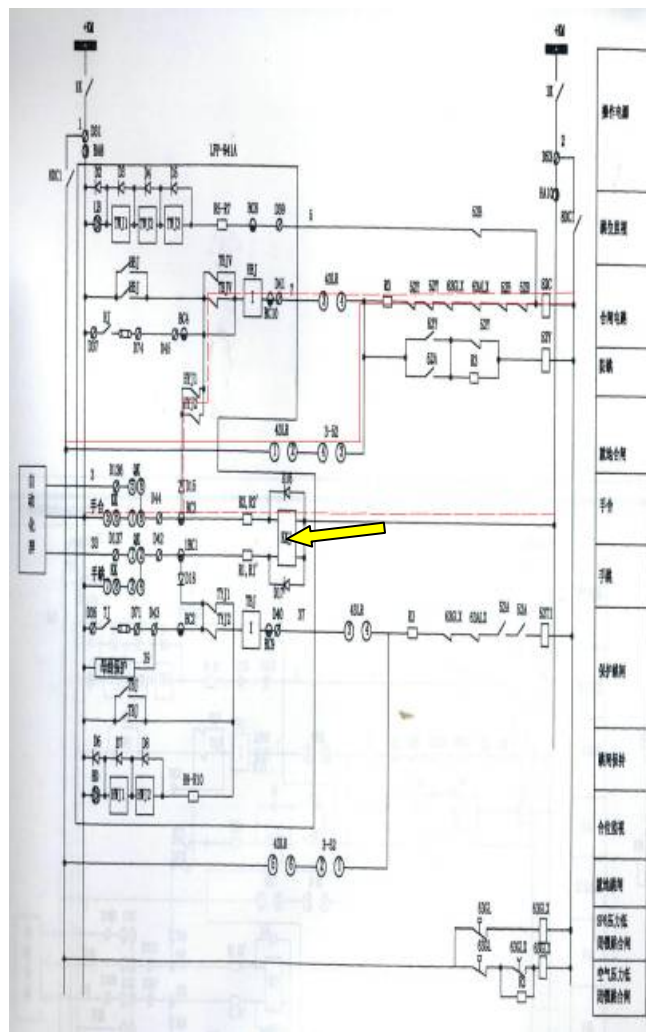
图 2 断路器控制信号回路图

在图 2 中看到黄色箭头所指的就是 LFP-941 保护装置内的 KKJ(合后位置继电器),和老式的保护不同,微机保护没有专门的合后位置继电器,可以通过引出线的端子测量检查继电器是否带电动作,它是集成在保护中的,无法测量。我们只能进入 110kV 中萨线 775 保护屏的界面内,调取保护的开

入量信息,检查发现 KKJ 是“0”位置,说明 KKJ(合后位置继电器)未动作。那会不会是 KKJ(合后位置继电器)自身坏了呢?

进一步验证,保护班人员“搭”(短时间短接)图 2 中的 1D31 和 1D44 接点,再看保护的开入量信息,检查发现 KKJ 是“1”位置。退出界面,在初始界面上发现重合闸充电显示控制字又变成“1”了,说明 KKJ(合后位置继电器)自身是好的,没有损坏。重合闸充电异常就是由于 KKJ(合后位置继电器)这个回路造成的。继续通过查找图纸,检查 KKJ(合后位置继电器)前面的回路,看看是什么原因导致 KKJ(合后位置继电器)不动作,重合闸不能正常充电。

通过图 2 可以看出红实线就是现场就地合开关的回路,没有经过保护操作箱的合后位置继电器 KKJ;图中划红虚线的是合闸正确的路径,就是在后台监控机或是测控装置上合 110kV 中萨线 775 开

关, 这样开关在远控合上的同时给合后位置继电器 KKJ 动作并磁保持, 完成图一中充电“与门”的条件; 同时具备位置不对应启动重合闸的准备。

(1) 开关转运行合闸时, 一定要在后台监控机或测控装置上合闸, 禁止在现场就地合闸。如果后台或测控装置上合闸回路确实有故障不能合上开关, 要在开关就地近控合闸, 运维部门要请变检保护班人员到现场协助, 将 1D31 和 1D44 接点“搭”一下(短时间短接), 人为使 KKJ(合后位置继电器)动作, 重合闸正常充电。
