脱硝锅炉空预器堵塞原因分析及解决方案

摘 要: 江苏淮阴发电有限公司#4 炉及脱硝装置 2011 年 6 月投产, 运行已纪三年多, 2014 年 5 月份发生空预器严重堵塞的问题。本文通过该厂空预器堵塞原因进行的分析, 并不断试验清理的技术方案, 最终找出清理蓄热元件的方案, 省内机组还是第一次遇到。为其以后的推广做出了范例。

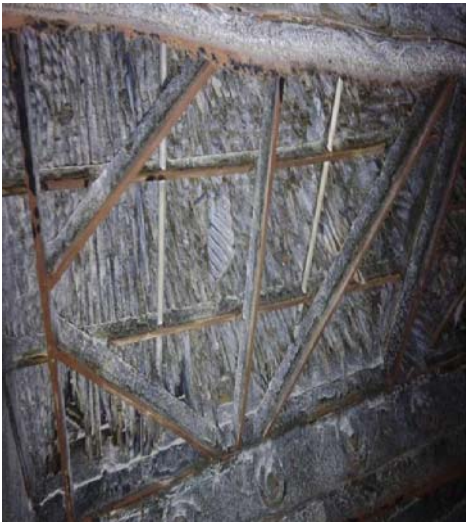
图 1 冷端传热元件盒损坏图

4 月 2 日#4 炉空预器具备检查条件, 在检查过程中发现 A 空预器冷端传热元件盒损坏严重, 冷端传元件盒由 140 块波纹板组成, 波纹板长度为 950mm, 损坏长度 50~200mm 不等, 如图 1 所示。

(2) 冷端空预器传热元件盒拆出解包清灰解决清理，由于垢积的很硬，一只传热元件共有 150 片蓄热片，每一片人工一人打磨需要 40min，清理一组需要 100h，48 分仓共有蓄热元件 384 组，人工清理根本无法进行。要采取化学清洗的方案。

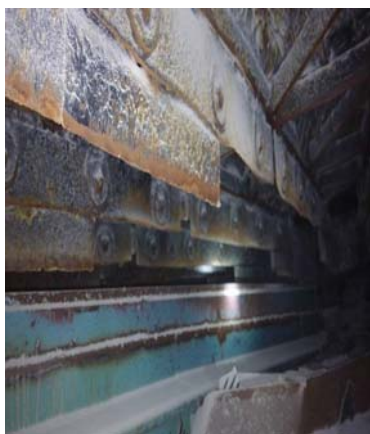
图2 空预器冷端径向密封损坏图

A、B 空预器冷端径向密封损坏严重, 有部分因腐蚀而脱落, 有的因腐蚀而成波纹状, 造成漏风严重。如图 2 所示。

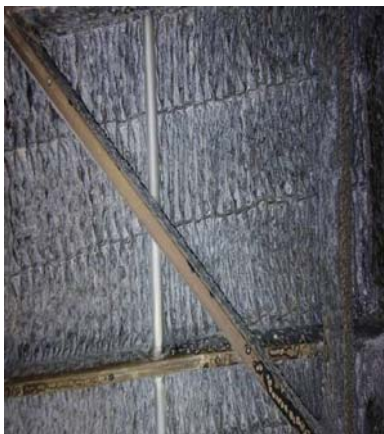
图3 空预器冷端堵塞图

B 空预器检查中发现冷端堵塞严重，有 60% 的蓄热元件的波形板已经堵死，烟气无法通过，堵塞物是硬如水泥样的块状物。堵塞情况如图 3 所示。

空预器堵塞初步分析与脱硝系统氨逃逸有关，因为从堵塞的垢样中化验，其中硫酸氢氨含量达 30%。氨逃逸后与烟气中的硫酸生成粘性很强的硫酸氢氨附着在空预器换热元件表面，较长运行周期后逐渐造成空预器积灰与堵塞。主要原因分析如下：

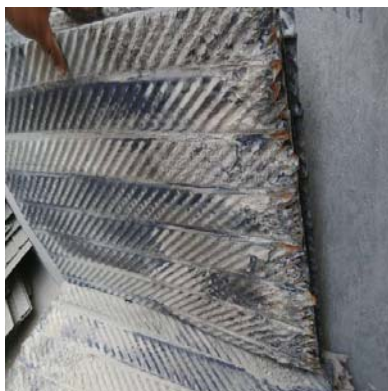
图4 空预器冷端波纹板结垢图

解包检查发现 B 空预器冷端波纹板下部结垢严重，结垢长度约 350mm 左右，如图 4 所示。

清理垢样为块状的物，如水泥板结的物，很硬的块状物。

对垢样进行化验分析，结垢中硫酸氢氨含量达 30%，说明氨逃逸高是造成堵塞的一个原因。

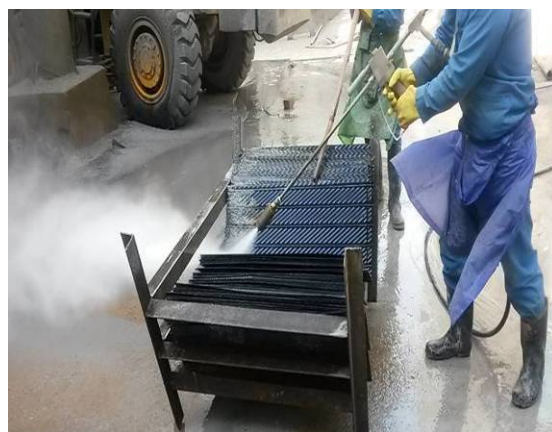
图 5 高压水冲洗图

将解包后的换热元件放在专用的冲洗架上，用高压水进行反复冲洗，直至露出搪瓷本色。高压水压力达到 18 MPa ，冲洗现场如图 5 所示。
