# 开关柜局放故障分析

**摘 要:** 本文对三起使用开关柜局放测量仪测量的开关柜局放数据偏大, 而确定的缺陷进行了描述, 并通过停电开柜检查找出数据超标的原因。

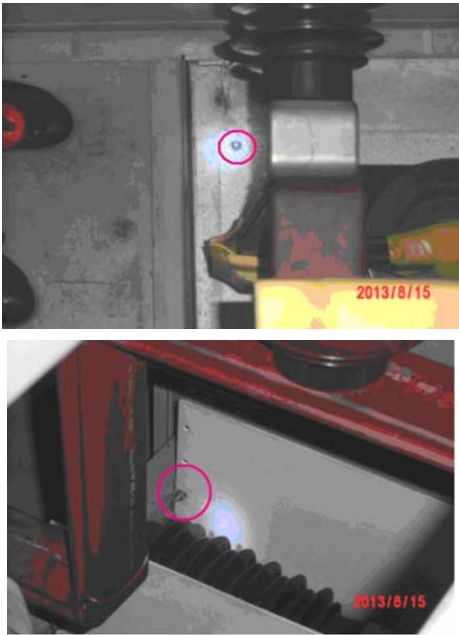
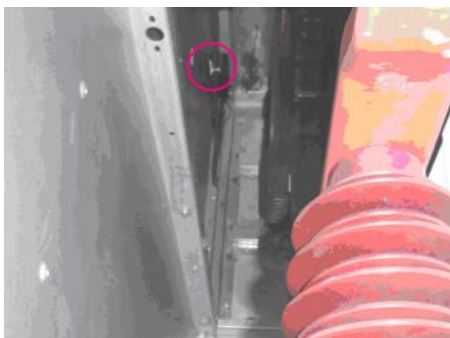
图1 高旺 302 开关柜开仓检查图

2013年8月16日, 首先对高旺302开关柜进行了检查, 由于开关柜上部以及穿墙套管处数据均偏大, 且在运行中可以听到有节奏的共振声音。此次对开关柜和穿墙套管均进行了较为详细的检查。在检查过程中, 首先在穿墙套管处发现了安装时遗漏的螺丝, 并在打开的开关柜内部发现了用来固定挡板的螺栓有明显松动的迹象, 尤其是开关柜上部, 松动的现象很明显。图1均为在现场开柜检查过程中拍摄到的, 其中圆圈圈出的位置均为松动的螺栓。

随即将穿墙套管附近遗留的螺丝清理干净，并将开关柜内部松动的螺栓进行固定。恢复送电后，开关柜本体上部的局部放电量正常，声音消失，但穿墙套管处局部放电量依然偏大，怀疑穿墙套管存在缺陷，准备申请停电将其进行更换。

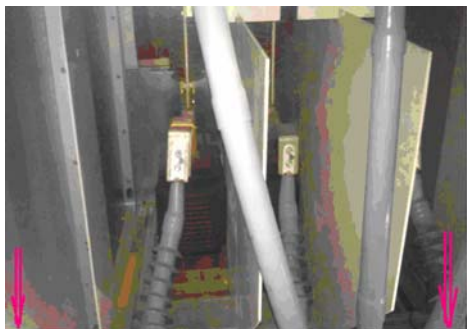
图2 桃花 302 开关柜开仓检查图

2013年8月17日，对桃花变302开关柜进行了开柜检查，在开柜过程中，也发现了安装时遗留在开关柜内部的螺栓，位于开关柜后方电缆仓下部，和局部放电测量发现数据偏大的位置一致。螺栓遗留的位置就是图2红色箭头所指的位置。

将螺栓清理并恢复送电后，再次对该开关柜进行局部放电测量，数据恢复正常。

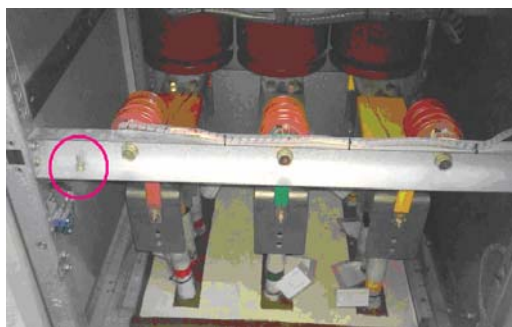
图3 沿泰 120 开关柜开仓检查图

2013年8月18日，对沿泰变120开关柜也进行了开柜检查，同样在开关柜后部电缆仓的支架上，发现了安装时遗留的螺丝，和局部放电测量发现数据偏大的位置一致。螺栓遗留的位置就是图3红色圆圈圈出的位置。

将螺栓清理并恢复送电后，再次对该开关柜进行局部放电测量，数据恢复正常。

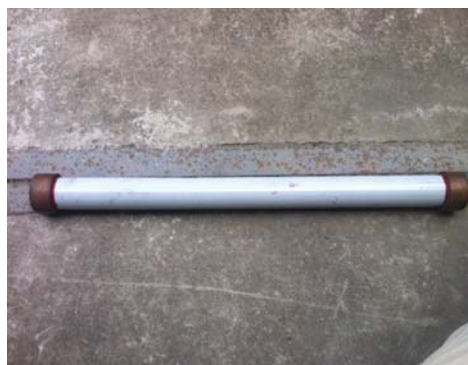
图4 晓庄 356 压变开关柜内损坏的熔丝

2013年8月19日，对晓庄变356压变开关柜进行了开柜检查。在打开开关柜柜门后，发现该开关柜内部压变渗油严重，通过压变本体上的油位指示器，可以观察到该压变内部油位偏低，只有正常时的一半左右，同时对压变的两根高压熔丝进行检查，熔丝两端已呈灰黑状，经过测量发现业已损坏。图4为高压熔丝。

随即对该压变进行补油，并更换已损坏的熔丝，并将压变静置24小时，再次开柜检查时，发现压变本体下端的螺栓上布满了油滴，地面上也有渗油的痕迹，怀疑其内部密封垫圈已经损坏，造成了加油后渗油现象出现。对该间隔恢复送电，进行局部放电测量，数据恢复正常。但由于压变存在隐患，已上报相关专职，择机对其进行更换。

(3) 晓庄变的开关柜是因为压变缺油造成的数据偏大，由于压变放置于开关柜内部。无论是运行人员，或是检修人员在不开柜的情况下，均无法准确观测到压变油面的位置，建议在开关柜上开一个专门观测油位的观察窗，避免其他开关柜内部的压

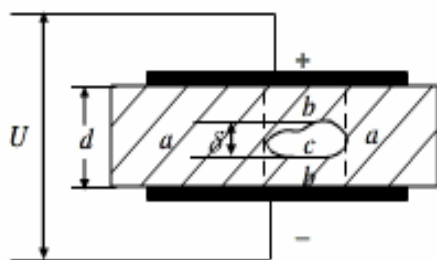
图5 绝缘介质内部残留气泡

就拿介质中残留气泡来说(如图5),通常情况下,气隙中的场强度比介质中的高,而另一方面气体的击穿场强一般都比介质的击穿场强低。因此,在外加电压足够高时,气隙首先被击穿,而周围的介质仍然保持其绝缘特性,电极之间并没有形成贯穿性的通道,只在气泡中形成局部放电。

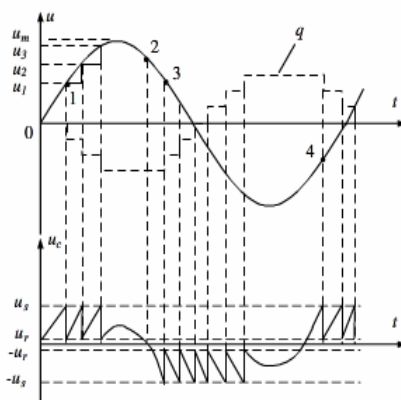
图7 外部电压 $U$ 、空间电荷 $q$ 、气隙电压 $U_c$ 的时间变化图

图7很好地解释了放电过程总在工频电压周期的上升延,即 $0 \sim 90^\circ$ 或 $180 \sim 270^\circ$ (以初始周期为例)。由此可见,在正弦交流电压下,局部放电时出现在外加电压的一定相位上,当外加电压足够高时在一个周期内可能出现多次放电,每次放电有一定间隔时间。
