600MW 超临界机组循环水泵不稳定振动故障诊断

摘 要: 针对某厂 600MW 超临界机组立式循环水泵驱动电机双速改造后出现的不稳定振动问题进行了振动诊断和性能分析, 阐明了不稳定振动的机理, 由于循泵低转速运行时, 偏离原始设计工况, 流体紊流产生剧烈的振动使导轴承和轴套磨损严重, 进而造成叶轮叶片和导流椎的冲击碰磨。循泵检修处理后, 高速运转, 振动良好。同时证明循泵不适合低速运转, 需进一步实施相关改造, 在保证振动安全的前提下, 提高经济性。

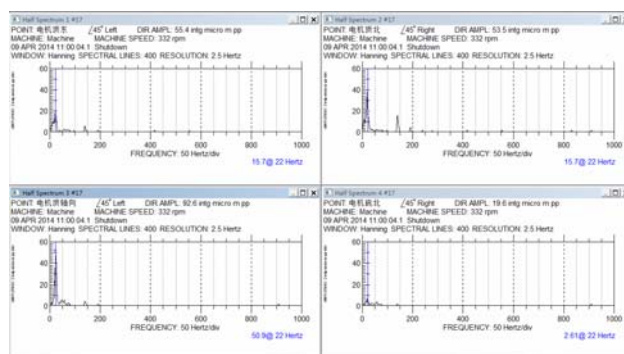
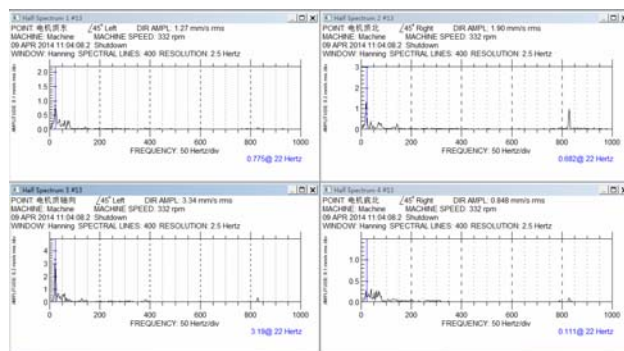
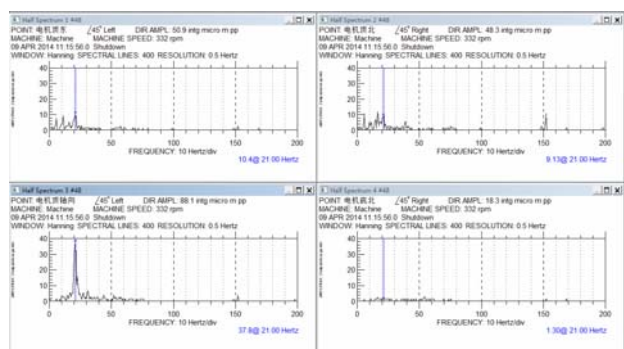
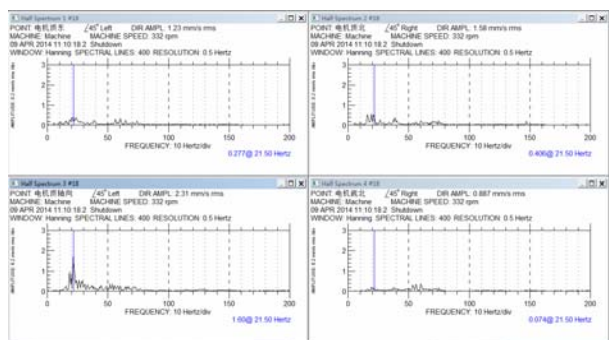
该循泵由单速改为双速运行后, 在低转速下运行时, 电动机上部轴向振动值偏大, 且电机有明显异音, 高转速下振动情况正常。现场测试各测点振动频谱图如图 1~4 所示, 降速波特图如图 5 所示。从测试数据来看, 电机上部水平向振动位移值不超过 55μm, 振速值不超过 2.0mm/s, 轴向位移值在 90μm 左右, 振速值在 3.3mm/s, 偏大。从测试频谱图看, 工频分量较小, 主要为 21Hz 的频率成分, 此时工作转速 330rpm, 工频为 5.5Hz, 21Hz 为其 4X 倍频。从降速波特图来看, 断电后故障频率并未立刻消失。现场未听到明显异音。

图 1 振动频谱图 (位移 0-1000Hz)

图 2 振动频谱图 (振速 0-1000Hz)

图 3 振动频谱图 (位移 0-200Hz)

图 4 振动频谱图 (振速 0-200Hz)

从测试数据来看,电动机上部轴向振动值偏大,工频分量较小,主要为 21Hz 频率成分,计算发现该频率与转速的 4X 倍频吻合。从降速波特图来看,断电后该频率并未立刻消失。工频成分较小,说明转子平衡情况较好,断电后该频率依然存在,说明振动和电动机磁力无关,考虑到该泵叶轮具有 4 个叶片(图 6),说明该频率为泵叶片通过频率,分析该振动问题与流体紊流有关,有可能该循环泵改为低转速运行后,偏离原始设计工况,流体出现紊流,导致出现较明显叶片通过频率。

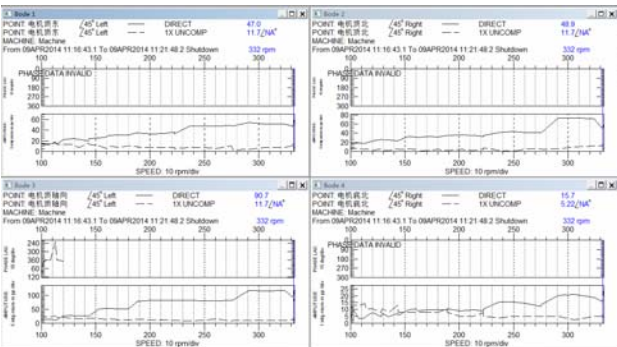
图 5 降速波特图

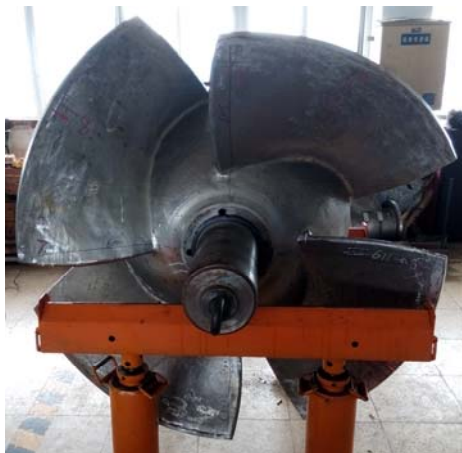
图 6 循环泵叶轮

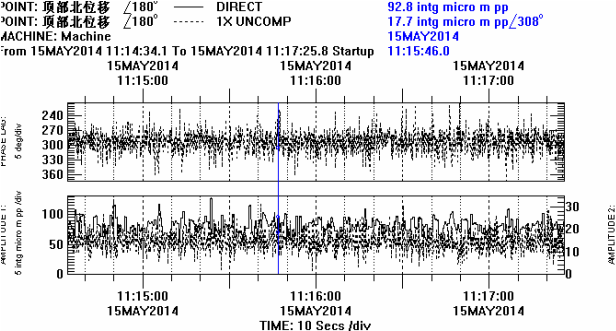
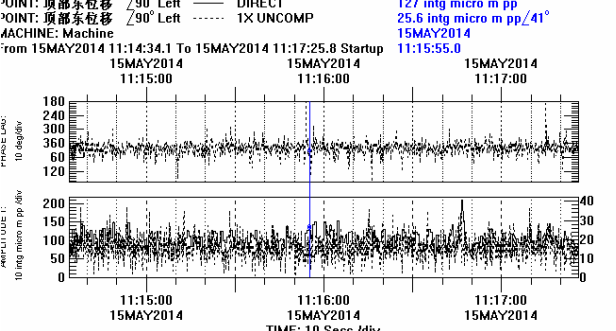
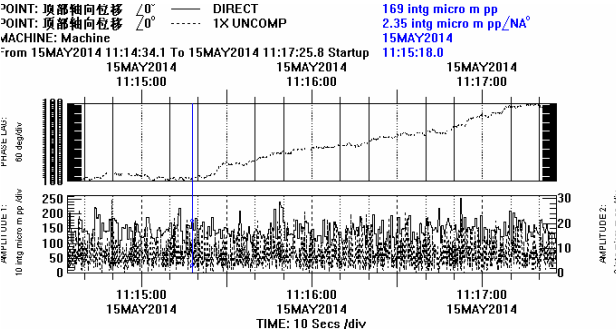
#2 循环水泵电机顶部东西方向振动为 70~140 μm ,南北方向振动为 75~100 μm ,测试电机东西方向振动速度为 2.6~3.5mm/s,南北方向振动速度为 1.9~2.5mm/s,测试电机轴向振动为 110~170 μm ,测试电机轴向振动速度为 3.6mm~5.5mm/s。测试电机振动偏大,电机径向和轴向振动均有一定程度的波动,测试振动工频成分均较小,测试振动成分主要为 16~21Hz,振动主要为 4X 倍频分量,且波动较大,主要为流体通过叶片时产生的频率成分。

测试循环泵电机东西、南北、轴向振动趋势图如图 7~10 所示,试循环泵电机东西、南北、轴向振动频谱图如图 11~13 所示。

图 7 循环泵电机南北方向振动趋势图

图 8 循环泵电机东西方向振动趋势图

图 9 循环泵电机轴向振动趋势图

#2 循泵目前在低速和高速运行时都出现了振动超标的情况，而且由原来只有低速运行轴向振动略高的情况发展到径向振动也超标。循泵低速、高速运行时振动特征相同，测试循泵电机振动偏大，电机径向、轴向振动均有一定程度的波动，工频分量较小，主要为 16~21Hz 振动分量，以 4 倍频成分

为主，与叶片通过频率一致。振动波动主要可能为循环水泵出现紊流，且恶化速度较快，建议对水泵进行检修。

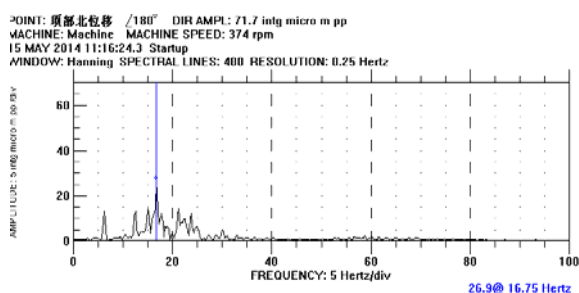
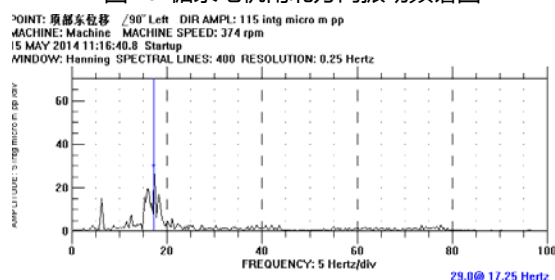
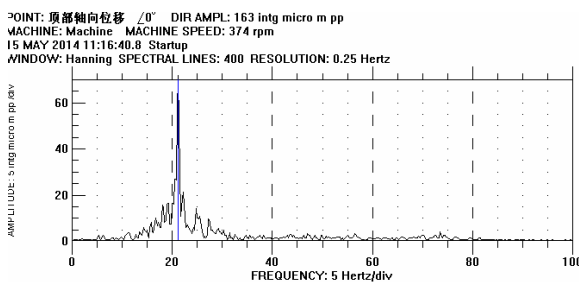
图 10 循泵电机南北方向振动频谱图

图 11 循泵电机东西方向振动频谱图

图 12 循泵电机轴向振动频谱图

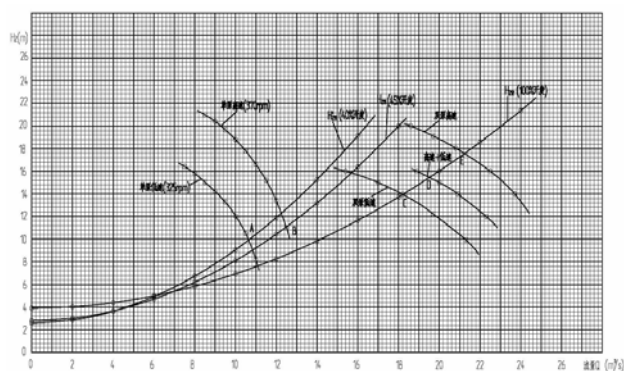
图 13 600MW 机组循泵运行工况图解

现有泵运行工况图解分析见图 12。一机一泵低速运行时，工况点为 A 点；一机一泵高速运行时，工况点为 B 点；一机二泵低速运行时，工况点为 C 点；一机二泵高低速运行时，工况点为 D 点；一机二泵高高速运行时，工况点为 E 点。

D 点工况比较接近低速泵扬程曲线的拐点，如果回水阀开度不是 100%，回水阀稍微关小一点的话，则 Hz12 曲线要变陡，工况点扬程可能越过拐点，泵将处于不稳定工况区发生振动。上述工况分析数据列入表 1。

由表 1 看出，单泵运行时，不管是高速还是低速泵，运行效率（70%~76%）都偏低；双泵运行效率基本上都在高效区。所以节能改造的出发点是要提高单泵运行的效率。另外，低速泵的运行扬程非常接近拐点扬程，容易出现不稳定振动问题，所以要适当提高低速泵的扬程。
