K156 机组高压调门门杆断裂原因分析及改进方案

(南京华润热电有限公司, 江苏 南京 210039)

摘 要: 介绍了 K156 机组高调门断裂的原因及改进方案, 提高了机组的运行可靠性。

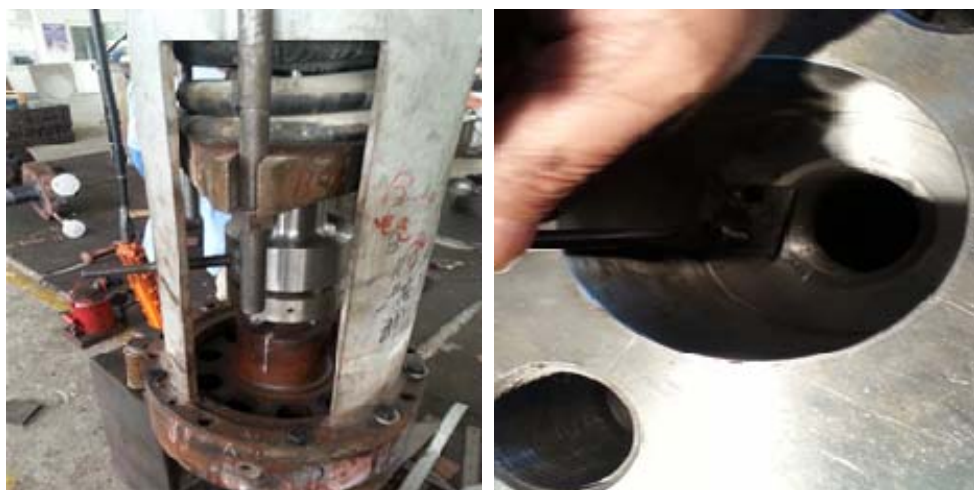
图 5 改进后的法兰连接

在 2015 年、2016 年 401B 及 302B 检修中，分别对 #4 机、#3 机高压调节阀进行了改进（见图 6），改进时无需更换阀壳，仅现场更换阀门内部零件，凡尔线密封位置不变，无需更换油动机杆，油系统、控制逻辑不变，但法兰连接要求一定要保证四个螺栓具有相同的拧紧量，以使门杆与油动机新型连接后，法兰连接部位承载能力大幅度提高，避免机组运行过程中阀杆卡涩断裂、防转销断裂等事故的发生。机组运行半年以来，未发生高调门运行异常事件。
