江苏南热#1 汽轮机热耗异常分析及处理方案

摘 要：江苏南热汽轮发电机组是中国首台 600MW 超临界燃煤双抽供热机组，#1 机组于 2010 年投产，正常运行 2 年后，突然出现振动、热耗增大等现象。为此，技术人员与调试所专家认真对待，仔细思考、分析，寻找问题的关键，解决了汽轮机重大缺陷，确保 600MW 超临界机组能够安全、经济运行。

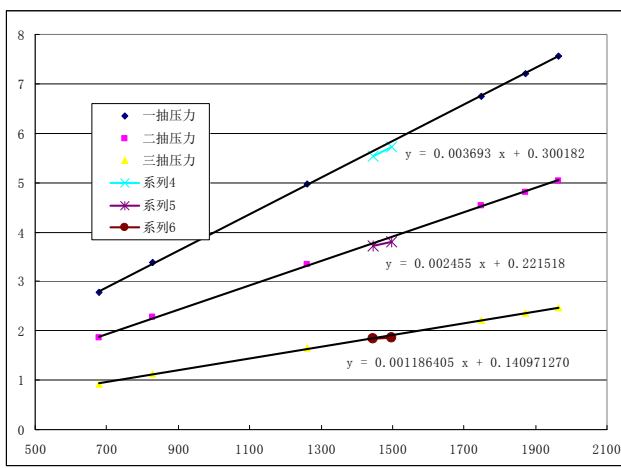
图 1 一抽、二抽和三抽压力随蒸汽流量的变化关系

表 4 显示了各抽汽压力随蒸汽流量的变化。
设计数据与振动前后的变化见图 1、图 2。图 1 显示了一抽、二抽和三抽压力随蒸汽流量的变化关系，图 2 显示了四抽、五抽和六抽压力随蒸汽流量的变化关系。

从图中可以看出，一抽、二抽和三抽压力随蒸汽流量的变化基本与设计数据一致，变化趋势和斜率与设计数据相同。但是，四抽、五抽和六抽压力随蒸汽流量明显变小。变化趋势并不与设计值趋势线平行，而是有明显的相交。由此可以看出，这几级抽汽参数有明显异常。

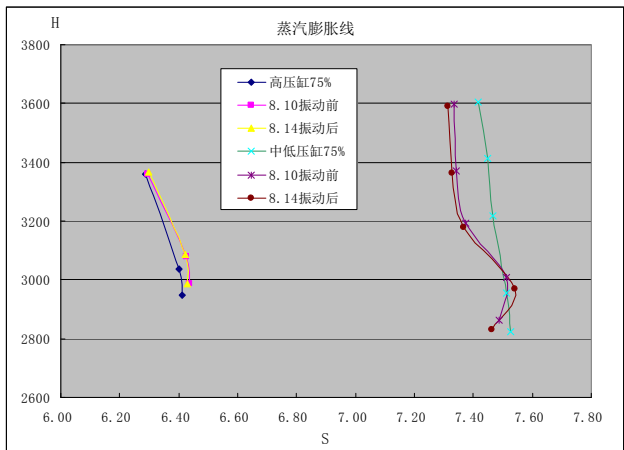
图 3 蒸汽膨胀线

抽汽参数状态的变化,将其绘制成膨胀线进行分析,如下图所示。为便于和设计值比较,选取了与试验工况最接近的 75%设计工况数据,绘制在同一张图上,见图 3。

从低压缸膨胀线看,振动前五抽参数就不正常。压力偏高,温度偏高更大(27℃以上)。导致偏离了正常的膨胀线。很明显就是存在缸内漏汽,使得抽汽温度升高,测量的数据偏离膨胀线。六抽温度也偏高,但幅度较小(小于 20℃)。振动异常后,五抽压力显著下降,气温降低了,熵较异常前显著增大。主要原因就是压力降低较大。由此可见,最大的可能就是五抽管道存在严重泄漏。

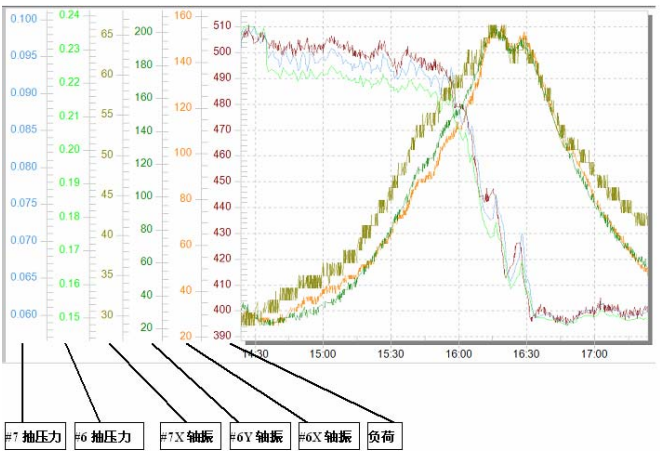
图 4 机组振动分析

由以上图形得出:五、六抽管道开始出现泄漏,又因为五、六抽管道布置在凝器内部,所以导致五、六抽流量增大,蒸汽流速变大,低压缸通流部位温度慢慢升高并膨胀,最终使得汽轮机动静部位发生摩擦,引起转子振动。

(2) 转子的振动原因是五、六抽管道出现严重泄漏而造成汽轮机通流部位受热不均、动静摩擦。泄漏量保持恒定后,温度就对应不变,动静摩擦完后,汽轮机振动也就恢复到以前正常状态下。

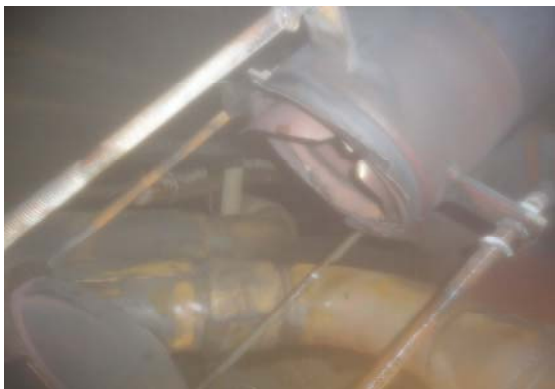
图 5 五抽膨胀节爆裂图

机组停机、冷却后,打开低压缸人空门,对各抽汽管道进行检查,发现 B 低压缸五抽管道上一只膨胀节爆裂,抽汽直通凝汽器内,还有六抽管道上一只膨胀节部分脱落,与以上结论推断基本相符,

经过对破裂膨胀节检测分析，出现膨胀节爆裂原因为制造厂家未按设计图纸进行选材，存在偷工减料现象。为了慎重起见，将#1 汽轮机内部同一厂家生产的 20 只膨胀节进行全部更换，经汽轮机热耗性能试验后，机组恢复到以前正常水平。
