一户高供高计用户功率因数突降原因分析及电量计算

薛 嵩

(南京供电公司, 江苏 南京 210019)

**摘 要:** 用户的功率因数受诸多因素的影响, 本文针对一起高供高计用户功率因数突降的故障进行分析, 找出隐藏在表面现象下的故障根源, 找到处理方法并提出防范措施。

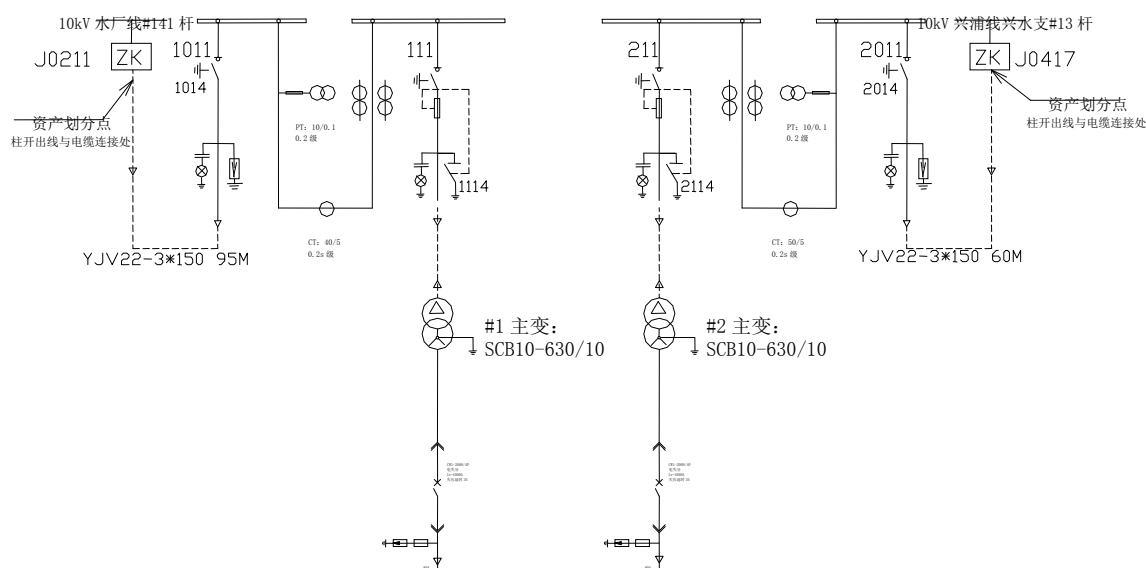
图 2 用户变电装置一次接线图

1 月 15 日我班组汇同用电检查员、无功补偿装置厂家技术人员及用户设备负责人前往现场查找故障原因, 用户变电装置一次接线图见图 2。

现场检查用户用电情况正常, 用户共有四台 160kW 异步电机, 其中两台满载运转。位于 10kV 开关室内的无功补偿装置为浙江东南电器有限公司的 JKWD8D-F3 无功功率自动补偿控制器, 表盘显示功率因数为 0.97, 厂家技术人员检查设备运行正常。随后打开计量柜, 检查发现表计接线盒第三组电流连结片处存在烧蚀痕迹。使用相位仪检测数据如下:
