35kV 经港#2 所用变故障分析

摘 要：本文对一起所用变四次故障原因进行了理论分析，并通过模拟切除电抗器的过程，检测过电压发现了设备故障的原因。

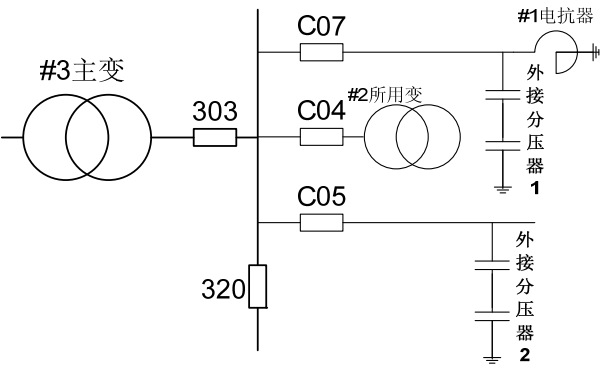
图 5 试验接线方式

试验前确认 2 号所用变在正常使用（移出二次负载）；1 号电抗器故障录波器运行正常。试验接线方式示于图 5。303 开关运行状态，320 开关冷备用状态，1 号电抗器检修状态（合上 C074 接地刀闸），#5 电容器检修状态（合上 C054 接地刀闸，合上 C055 接地刀闸），1 号电抗器间隔及 C053 刀闸开关侧外接分压器以测量电磁暂态。试验接线完成后，1 号电抗器、#5 电容器转冷备用状态。（其中，分压器 1 用于测量 #1 电抗器电磁暂态过程，分压器 2 用于测量 35kV Ⅲ 母线电压）。
