凝结水精处理高速混床偏流原因分析及处理

（江苏国信扬州发电有限责任公司，江苏 扬州 225131）

摘 要：某电厂凝结水精处理系统高速混床偏流，周期制水量仅为正常制水量20%左右。经过对进水装置进行整改，设备性能恢复正常，解决了偏流问题。本文还介绍了其它一些治理高速混床偏流的经验。

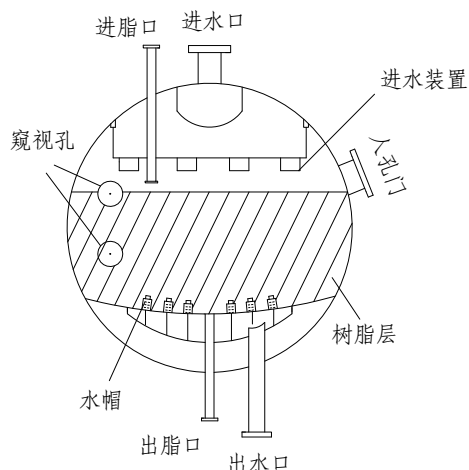
图1 球形高速混床结构图

图1为球形高速混床结构图。高速混床采用直径为3000mm的球形混床，进水配水装置为挡板加多孔板旋水帽型，水帽缝隙宽度0.9mm，水帽数量为90只。进水装置既充分保证进水分配的均匀，又防止水流直接冲刷树脂表面引起偏流，降低高速混床周期制水量及出水水质。凝结水从高速混床上部进入床体，透过树脂后从下部出水装置流出。出水装置设计为弧型多孔板加水帽，共有196只水帽，水帽材质为316不锈钢，缝隙宽度为0.2mm，树脂输送非常彻底。
