# 浅析斗轮机悬臂胶带机胶带跑偏调整

**摘 要:** 本文对火电厂燃料输煤系统的 1 号斗轮机悬臂皮带机运行时胶带产生跑偏进行分析, 提出了解决的方法, 主要包括: 托辊组及滚筒的校正、滚筒与胶带夹煤的消除、针对皮带撕边造成跑偏的消除等手段。通过解决这些方面的问题, 达到了皮带机跑偏的调整。

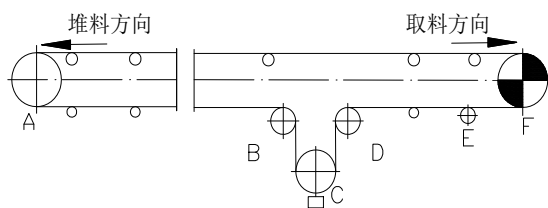
斗轮机上的悬臂胶带机采用 DTII 型结构形式, 带宽 1400mm, 悬臂头、尾滚筒间胶带工作长度 37.73m, 胶带运行速度 3.5m/s, 驱动电机功率 110kW, 驱动机构浮动安装。整条胶带机由 1 只驱动滚筒, 1 只驱动增面滚筒, 3 只改向滚筒, 1 只重锤滚筒, 2 台缓冲床及上、下托辊组等组成, 呈一条直线无凸凹。见图 1。

图 1 悬臂皮带机结构示意图
