600MW 超临界锅炉降低排烟温度改造

钱群威, 陈 群, 周 龙

(华能太仓电厂, 江苏 太仓 215424)

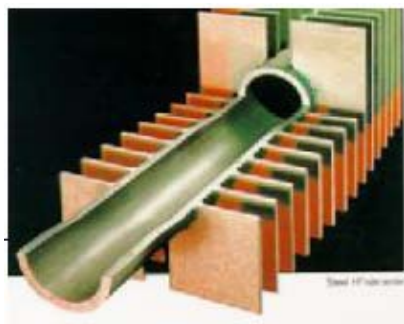
图 1 H 型鳍片管

针对太仓电厂 3、4 号炉排烟温度偏高现状,依靠燃烧调整解决排烟温度偏高余地偏小,电厂决定主要通过设备改造,结合燃烧调整来降低锅炉排烟温度,提高锅炉效率。2009 年 5 月,电厂和东方锅炉厂就降低锅炉排烟温度进行了讨论,目前降低锅炉排烟温度的改造手段主要有增加省煤器和空预器面积,考虑施工方便性和投资成本,东方锅炉厂推荐将下组省煤器由光管改造为 H 型鳍片管省煤器改造方案,下组省煤器受热面积由原光管的 7754m^2 增加至 18800m^2 ,增加换热面积 11046m^2 。

H 型鳍片管的优点:

(1) 可不改变下组省煤器空间布置,新省煤器和原省煤器上组接口维持不变。

(2) H 型鳍片管虽然换热面积大幅增加,但总重量低于原光管省煤器,炉顶吊挂和省煤器吊挂不需要作调整。

(3) 省煤器改造后原管子排数、节距等基本不变,因此省煤器的汽水阻力基本不发生变化。

(4) 顺列管子和顺列鳍片布置,使其不易磨损;省煤器采用直鳍片,其阻力系数很小,烟风阻力增加可忽略不计。

(5) 由于是直的烟气通道,省煤器不易积灰,使吹灰更加有效。

H 型鳍片管省煤器见图 1。

太仓电厂 3、4 号炉下组省煤器改造为 H 型鳍片管后,修后省煤器出口烟温下降 40°C ,空预器入口烟温下降 25°C 锅炉排烟温度下降 12°C ,锅炉效率提高约 0.6%。由于一次汽蒸发量增加,再热减温水量平均下降 15t/h 。改造后锅炉侧发电煤耗下降约 2.5g/kWh 。600MW 机组的年全年发电量约 350000 万 kWh,每台机组每年可节约标准煤约 8750 t。
